# 神府—东胜煤田开发对乌兰木伦河 行洪安全的影响评价\*

**摘 要** 根据乌兰木伦河考察资料和设计洪水的计算分析,在几处河床淤积和堆积严重的断面,采矿后河道行洪断面和行洪能力比采矿前减少了33%—50%。文中还提出确保河道安全行洪的建议与对策。

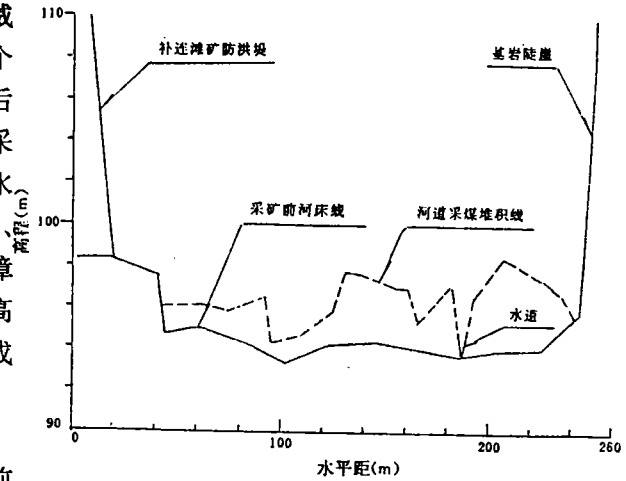
图2 补连塔断面采矿前后的河道行洪断面  
注:堆积线为1994年4月初原状,目前清障已推平,高程为假设高程

在后补连塔河道最窄处,河槽宽仅 224m(图 2),即使在此河道内不采煤,华能精煤公司露天矿防洪大堤也面临着洪水威胁,在 20 年一遇洪水下,围堤下部将淹没 1.5m,50 年一遇洪水淹没 3.2m,将严重冲刷围堤的沙质岸坡,造成大量河道淤积。而现在此河槽中乡村矿大量采煤乱堆积,河道行洪能力大大减小。在与采矿前相同的水位下,过洪流量减少了 32.8%—43.5%,即原来可通过 100 年一遇洪水的水位(9.0m),现仅能通过 25 年一遇的洪水;原来可通过 20 年一遇洪水的水位,现仅能行洪 5 年一遇的洪水。换言之,在河道乱采乱堆的情况下,现在 25 年一遇洪水的危害相当于原来 100 年一遇洪水的危害,防洪标准降低了两个等级。同时,河道中的行洪障碍将产生巨大的涌浪、急流和严重的岸坡掏挖与冲刷,造成更严重的河道输沙与淤积。在瓷窑湾

1. 彻底清除或拆除河道中的行洪障碍,确保洪水畅通无阻。河道清障工作目前虽已基本结束,精煤公司的后补连塔和马家塔露天矿防洪大堤清除较彻底,拓宽了河槽的行洪断面;但河道中乡村矿的堆积物清除还不彻底,大部分是推高填低,平整河床,并未将排弃于河槽中的沙石碴运出洪水位以外。且清除后形成的堆积平台更易于造成河床淤积,潜伏的洪水危害并未完全消除。

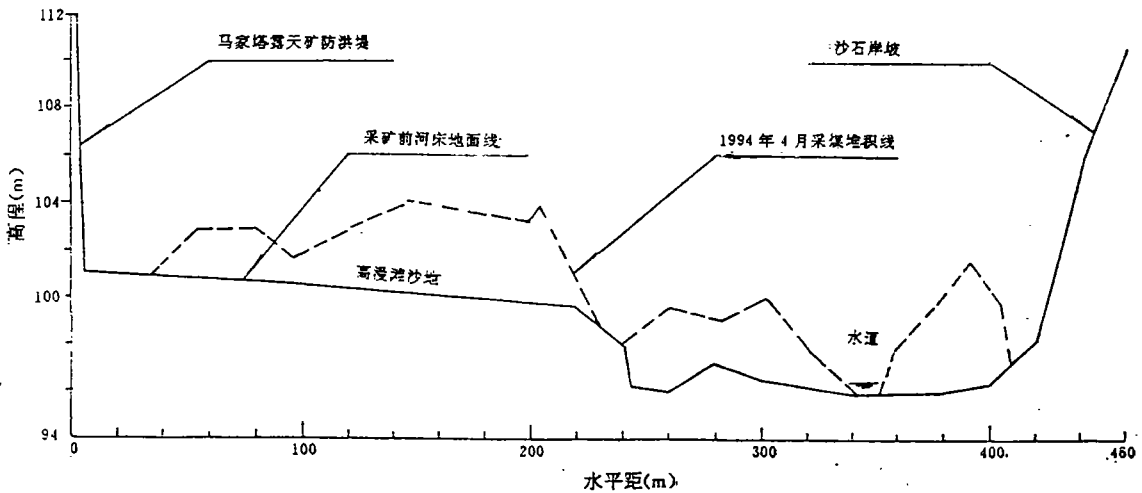
图3 窑窑湾段的河道堆积与行洪断面  
注:堆积线为1994年4月初原状,现已部分推平,高程为假设高程。

河道露天采煤堆积最严重的河段,采矿前洪水虽不致于对马家塔露天矿的安全造成威胁,但河槽堆积使河道行洪能力降低了两个重现期的等级以上。在相同洪水位时,采矿后行洪流量减少了38.8%—50.3%(图3)。采矿前河道能通过25、50、100年一遇洪水的水位,采矿堆积阻塞后,现在分别仅能通过5、10、20年一遇的洪峰流量。如不清除行洪障碍,若出现50—100年一遇的洪水水位增高2—3m,必将对马家塔露天矿防洪大堤造成严重危害,有冲垮围堤淹没矿坑的危险。
