巢湖崩塌岸成因初步研究

Analysis on Cause and Coun term easure of  
Lakeshore 's Collapsing in the Chaohu Lake

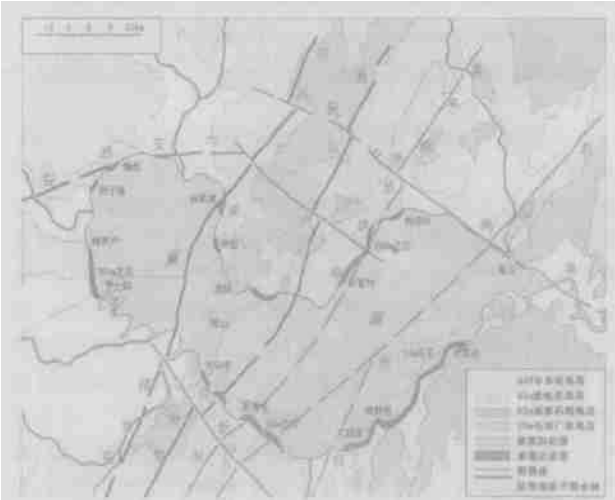
图 1 巢湖地区断裂、地层与崩塌相关示意图  
(根据《安徽省区域地质志》有增减,1987)

断裂构造控制着巢湖湖盆的形状,在巢湖东北部发育北西—南东经长丰岗集、合肥、巢湖及含山县东关一线长约 95 km 的巢湖断裂(见图 1);与之平行的有经烔炀、复兴一线长约 43 km 断裂;在巢湖的西南部与之平行还有经盛桥、白山一线长约 60 km 断裂。在东北—南西向还发育着池河—太湖深断裂、嘉山—庐江深断裂、黄果树—破凉亭断裂以及经苏皖交界的亭子山北西麓、和县石杨、含山县仙踪、巢湖大尖山一线长约 200 km 的滁河断裂。在巢湖西北部发育自西向东经六安、肥西防虎山至肥西县南东与郧—庐大断裂相交的长约 140 km 的六安深断裂。这些断裂在卫星象片上线性特征清晰,可以明显看出它们对巢湖湖盆形状的控制。如滁河断裂控制约 43.2 km 西南岸,使西南岸线在湖盆演化中几乎沿断裂线平行后退;最新发育的巢湖断裂截断滁河断裂和郧—庐裂隙后控制约 22.8 km 平直的巢湖东北岸;黄果树—破凉亭断裂控制着约 15.9 km 的北部岸线;池河—太湖深断裂控制着约 8.8 km 的岸线;烔炀、复兴一线断裂控制着约 14.1 km 的岸线;盛桥、白山一线断裂控制着约 27.5 km 的西南岸线;六安深断裂控制着约 19.8 km 的西北岸线,这些断裂总共控制着约 152.1 km 的岸线,占巢湖岸线长度的 82.4%。

巢湖湖岸在演化的过程中,其岸线的崩塌亦是由断裂构造决定其轮廓的。从图 1 中我们可以读出六安深断裂与湖岸线交界的塘西和丙子埠、池河—太湖深断裂与岸线交界的孙家凤、嘉山—庐江深断裂与岸线交界的齐头咀、黄栗树—破凉亭断裂与岸线交界的夏塘咀和东管村等地区都是巢湖现

在崩塌严重地区,这些交界的地方由于断裂的发育,地质构造本身就很很不稳定,在自然条件下就加速了岸线的崩塌。

从图 1 中还可以读出有三条陆相拗陷不整合线通过湖盆,并交于井份、罗大郢、齐头咀、李家洼、大魏家等附近,而这些地方都是巢湖崩塌比较严重的地区,三条陆相拗陷不整合线的两侧地层的差异升降影响岸线稳定性,促使崩塌岸线的形成。

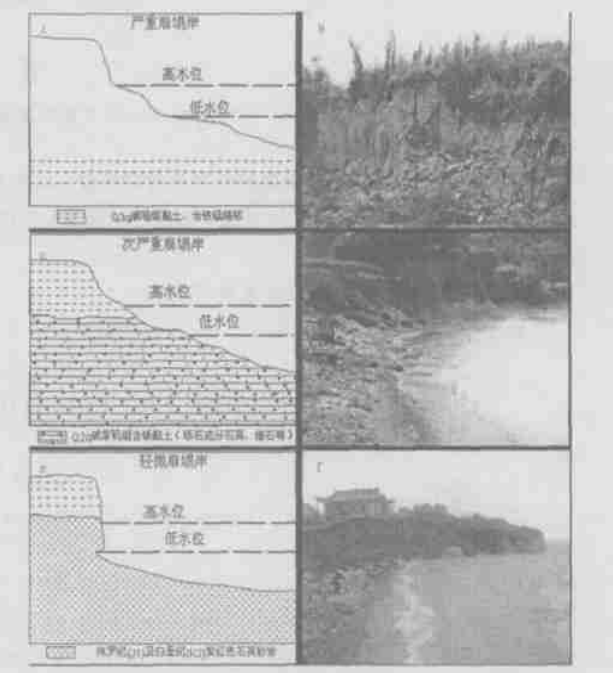
图 2 巢湖三种崩塌岸线地貌形态与对应的岩性剖面  
2.3 湖岸崩塌的人为因素

形态和地层剖面如下(图 2) 实地调查表明巢湖严重的崩塌岸线其岩性一般为第四纪晚更新世威咀组( $Q_{3q}$ )黏土层, 含铁锰结核, 黏土矿物以伊利石、蛭石、绿泥石为主, 还有蒙脱石和石英。该岩性的土层具有较强的遇水膨胀、失水收缩特性, 且垂直节理发育、裂隙多, 湖岸陡峻, 一般与湖面存在一定的高差, 一旦受到高水位的湖浪冲刷或雨水浸透之后, 便产生大块崩塌, 或因自身重力作用发生滑落形成陡直的崩岸地貌(见图 2-a 2-b); 次严重崩塌岸一般在剖面上分为两层: 即上层为晚更新世威咀组( $Q_{3q}$ )黏土、亚黏土、含铁锰结核, 下层为中更新世威家砬组( $Q_{2q}$ )含砾黏土层, 砾石主要由石英、燧石等组成。一般来说, 低水位达不到该类型岸线上层, 构不成对上层黏土层的威胁, 而下层为固结紧密的含砾黏土层, 起到缓冲和防护崩塌岸的作用, 所以崩塌发生较前一种岸轻微, 但是在降水比较集中的年份和月份, 水位抬高, 超过了含砾黏土层, 则使上层黏土层受到迅速侵蚀形成崩岸(见图 2-c 2-d); 轻微崩塌岸线亦是两层组成, 即  $Q_{3q}$  黏土层和下覆的侏罗系及白垩系紫红色石英砂岩, 但是石英砂岩层顶部高度即使在丰水期与湖水面相对高度也有约 8m, 远远高出湖面的高水位, 湖水对石英砂岩的侵蚀作用很微弱, 经过长年的冲刷仅能在石英砂岩的下部侵蚀形成湖蚀穴(见图 2-e 2-f), 即使在丰水期湖水也达不到黏土层, 黏土层主要受雨水冲刷、重力作用等侵蚀作用, 崩塌程度轻微。正因为岩性的抗侵蚀差异, 部分湖岸抗侵蚀作用较强形成岩嘴伸入湖中, 抗风化侵蚀弱部分凹入内陆形成湖湾, 形成巢湖岸线凹凸不平的形态(见图 1), 有“7 大滩湾和 15 嘴头”之称。
