好茶部落自然环境与土砂灾害之探讨^{*}

摘 要:好茶部落位处台湾屏东县北端雾台乡南侧, 紧邻高屏流域之支流隘寮南溪旁, 2005 - 2007 年接连遭逢台风暴雨使得部落周边遭受严重之崩塌、土石流与洪水等灾害。研究则以好茶部落历史灾害、环境地质、致灾情形、肇灾原因与河道蜿蜒变化。研究结果发现好茶部落周围灾害成因主要为降雨量过大、环境地质条件不佳与排水系统不良外, 原河道宽度不足与河道主深槽差异致使河道纵横向刷深扩大, 以及部落位处河阶堆积层, 住户距河道及边坡之缓冲距离不足等因素有关。又因近年之雨季降雨量均超过年平均降雨量, 致使好茶部落周边地质条件变得较为软弱, 更易发生冲蚀崩塌灾害。隘寮南溪河道变迁亦为造成好茶部落酿灾因素之一; 自集水区上游往下游运移之土砂, 不仅抬高溪床, 河道束缩段与河道蜿蜒处因洪流冲刷, 使河道变迁与影响更为显著。

Discussion of Natural Environment and Sediment Disasters in Houcha Tribe Area

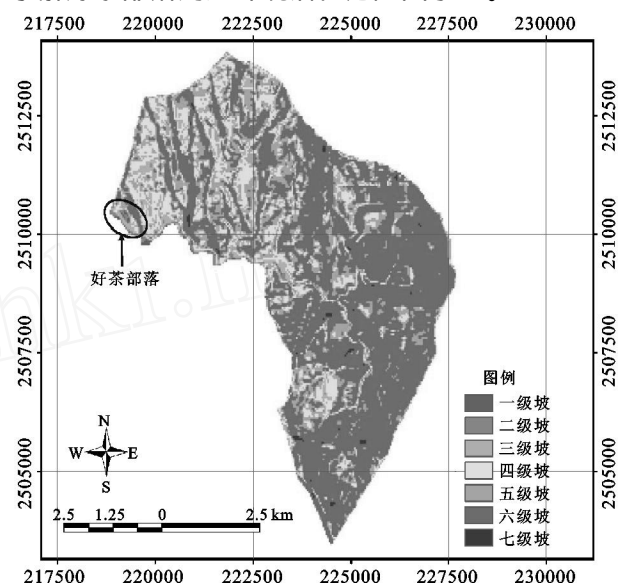
图 1 好茶村坡度分析图

1.1.2 地形与地质 好茶村平均坡度约 30.23° ,全村境内多属六级坡,然好茶部落系位于河阶地,面积约 10 hm^2 (如图 1),平均坡度约 6.72° ,属二级坡,但部落背对山群坡度为四级以上陡坡。地层与地质之分布,好茶部落地质主要为庐山层与苏砾层所组成,庐山层是出露中央山脉内中新世地层的总称,主要由灰黑色之板岩、硬页岩、千枚岩及变质砂岩所组成。然各岩段之间彼此并无上下层序关系,且由水系发育特性观之,越靠近中央山脉脊梁,显示水系发育较疏,岩性大多以变质砂岩为主。

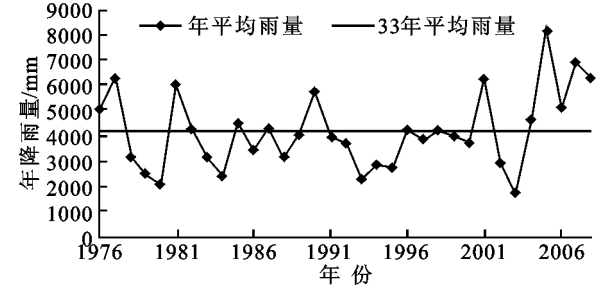
图 2 新玛家雨量站平均雨量变化趋势

2.1.2 降雨特性 探讨历史雨量变化情形,亦为了解未来灾害可能发生的频率与部落安全评估的要素之一。邻近好茶部落最近的雨量站为水利单位设置之新玛家雨量站,历史雨量观测资料计 33 a (1976 - 2008 年)。图 2 为新玛家雨量站 33 a 年雨量之趋势图,年平均降雨约 4 187.7 mm。前 30 a 中约有 5 a

之年降雨量会超过 5 000 mm,但 2005 年开始,年降雨量连续 4 a 超过 5 000 mm,亦有高达 8 253 mm 者,异常高出历史年平均雨量近 2 倍。影响 2005 年年降雨量异常高之原因,为 7 月降雨量达 2 630 mm

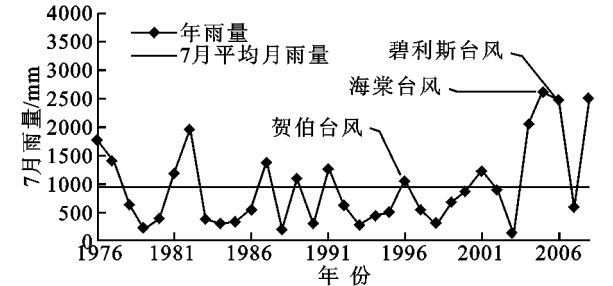
图 3 新玛家雨量站 33 年历年 7 月雨量及趋势

(图 3),为 33 年 7 月份月平均降雨量之 3 倍,主因为海棠台风来袭期间(2006-07-18 至 2006-07-22)连日降雨达 2 605 mm,使得好茶部落边坡变得更加脆弱。

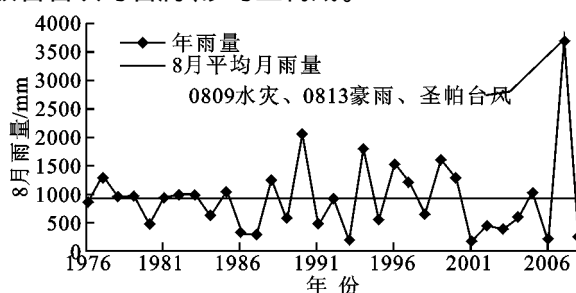
图4 新玛家雨量站 33 年历年 8 月雨量及趋势

2006 年 7 月降雨量亦达 2 486 mm,好茶部落虽于 2006 年末发生明显灾害,但单月降下之大量雨水为造成好茶部落周遭原有崩塌情形加剧之因素,致使崩塌土石大量冲刷至隘寮南溪河床,更造成好茶部落周遭土壤逐渐松滑。至 2007 年 8 月 0809 水灾、0813 豪雨与圣帕台风来袭,单 8 月降雨竟达 3 706 mm(图 4),为 33 年来 8 月份月平均雨量近 4 倍;而圣帕台风(2007-08-08 至 2007-08-16)连日降雨约 1 792 mm,以 08-13 单日降雨高达 1 000 mm 以上,更迫使好茶发生极为严重之灾害^[5]。

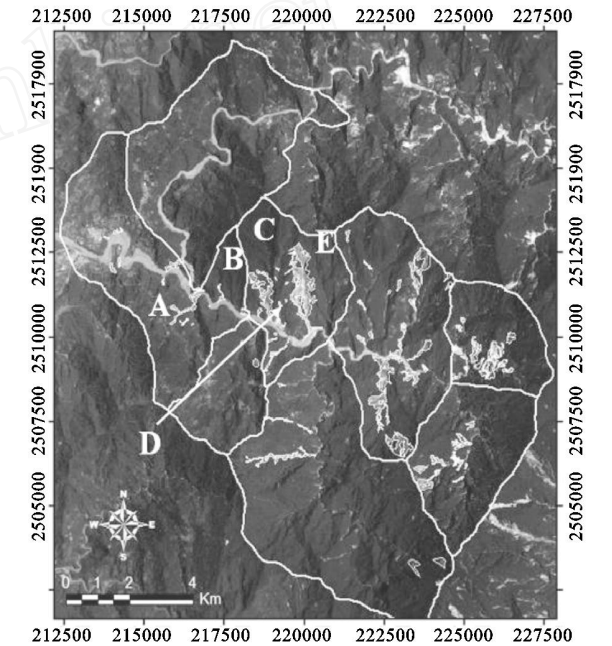
图 5 2008 年崩塌范围

丰沛降雨致使好茶部落面临崩塌、土石流、坡面冲蚀与河道淤积等土砂灾害, 迫使位处河阶地之好茶部落犹如孤岛。崩塌土砂量体之推估系以崩塌地现地调查资料为基础, 结合遥测技术予以量化(图 5), 并配合现地调查以推估土砂产量; 崩塌地平均崩塌厚度由现地调查推估, 或参考国内外相关学术研究之建议值推算(表 4)。

表 5 为研究区崩塌范围与崩塌量体估算成果。而崩塌地泥砂产量则以下式计算之, 即 $V_t = D \times A_t$; 式中: V_t ——崩塌土砂体积; A_t ——崩塌地实际面积(投影面积); D ——崩塌地平均崩塌厚度。

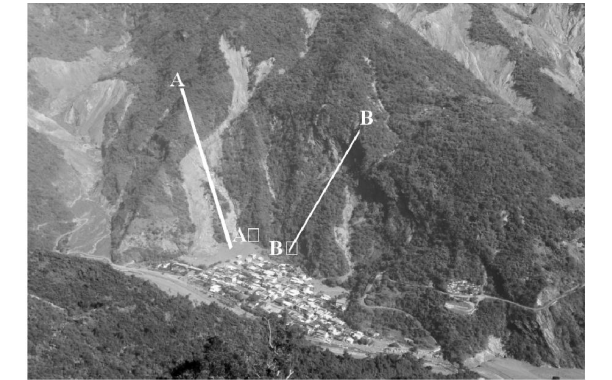
图 6 边坡稳定分析选取剖面位置示意图

边坡稳定分析乃为评估一区域边坡是否具潜在危险特性之重要参考, 为了解好茶部落北侧边坡稳定特性, 本节利用 STABL 程序进行分析。由于好茶部落并未施作任何土岩力学试验及钻探调查, 因此乃搜集邻近区域之地质钻探报告, 选取适宜的土岩特性与现地调查, 推估较合理之力学参数, 提供边坡稳定分析所需。分析边坡位置如图 9 标示之 A - A 与 B - B 剖面。

根据“2008 年度屏东县玛家乡原住民园区道路跨越崩塌区桥梁工程地质钻探报告书”^[9]及“屏东县泰武乡武潭村上游坡地复建工程调查规划野外地质调查及钻探报告书”^[10]二区钻探及试验参数可知,好茶部落之地质土层特性与武潭村较为相近,而表层崩积土与文化园区之边坡土层特性较相近。推估好茶部落之参数详见表 6,然尖峰凝聚力(C_p)与残余凝聚力(C_r)差值极大,又安全系数之高低与凝聚力大小有关。当岩层节理发达,岩层随风化作用程度增加,使得岩质解压节理,则岩层之凝聚力会逐渐减弱。而为了解好茶部落后方边坡稳定特性,乃采用不同凝聚力参数值,分析在平时、地震及暴雨状态下边坡的稳定性。结果显示,随凝聚力之提升,边坡于不同状态之下安全系数有明显变化(如表 7)。另由分析结果可知,好茶部落表层崩积土为已风化之土层,凝聚力应趋近残余凝聚力,因此若遇地震暴雨,极易发生崩塌或侵蚀现象;然风化解理与凝聚力

注:A - A 与 B - B 剖面位置如图 6 标示。
