浙江省某公路边坡地质灾害特点及其成因

Mechanism of Geological Hazard of a Highway Slope in Zhejiang Province

该地质灾害点位于浙江 41 省道公路里程 K54 + 92 ~ K54 + 224 处,行政隶属浙江省永嘉县黄南乡上坳村。从 2001 年至今,特别是 2005 年 6 月,由于长时间强降雨,该边坡前缘局部地段又发生多处滑塌,曾造成交通中断。2005 年 7 月 19 日,在台风“海棠”带来的大暴雨下,该地质灾害点边坡继续发生变形破坏,滑坡进一步向后部扩展,前缘进一步垮塌,变形体进一步向前蠕变。同时整个边坡后部地表现出多条裂缝。

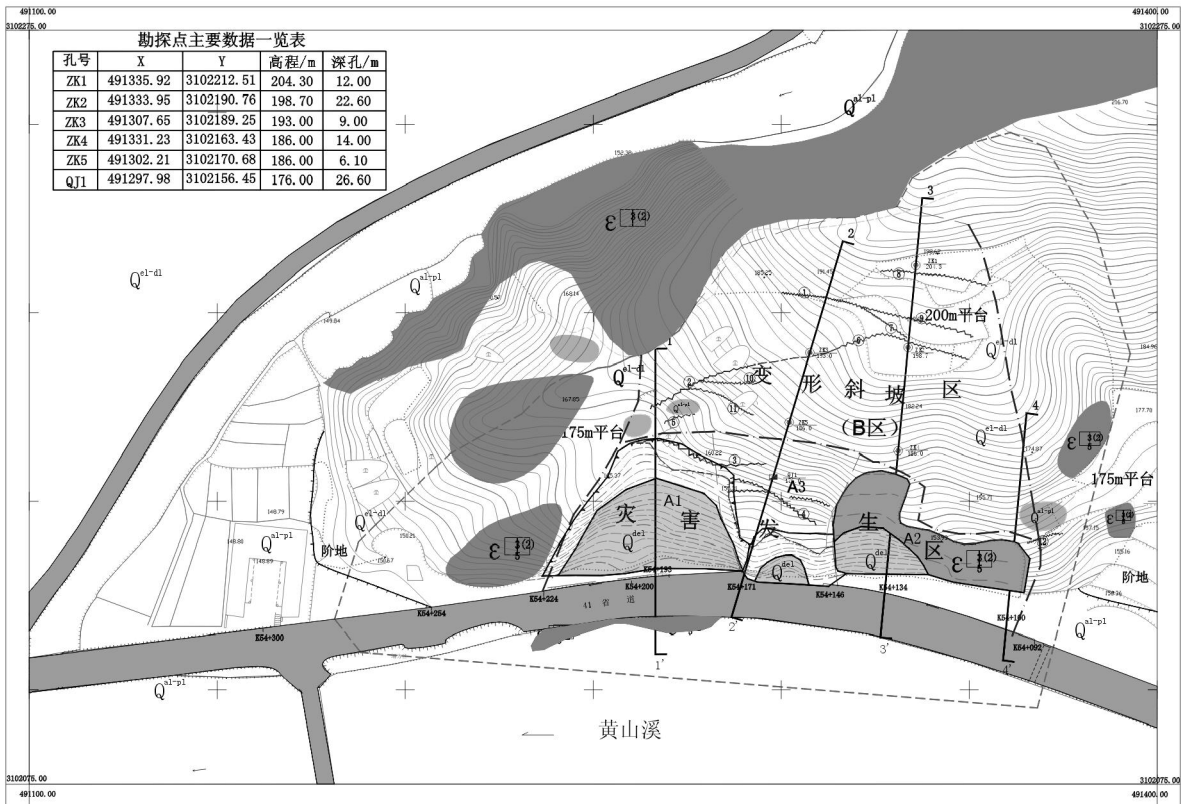
图 1 浙江 41 省道 K54+92~K54+224 段地质灾害平面图

受前缘频繁发生滑塌的影响,天然斜坡坡体表面出现大量地表裂缝,据现场调查,天然斜坡地表共有 12 条新老裂缝,张开最大可达 15 ~ 30 cm,错距 30 cm,大致的延伸方向为 NWW 向和近 EW 向,弧形分布在灾害发生区后缘(参见图 1),各裂缝特征具体见下表。

岩土体自身的条件构成裂缝产生的另一个重要原因。从图 1 可以看出裂缝多发育在平缓斜坡或平台上。其中以高

一级平台最明显。究其原因主要是这些部位覆盖层较厚,缓台前缘即是陡坡,这些物质条件和地形条件有利于坡面变形。

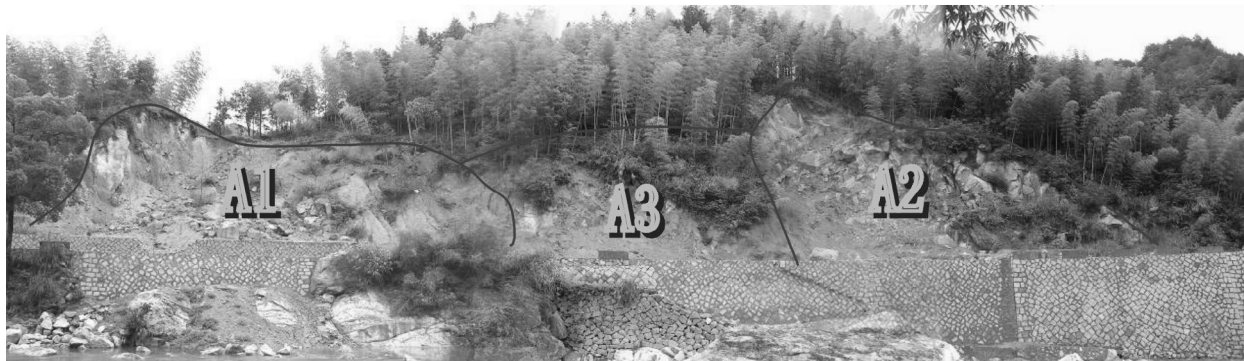
图 2 地质灾害全貌

该地质灾害在不同部位变形破坏特征有较为明显的差异。未有统一的滑动面。顺坡向及沿公路方向均具有分带性。前部坡体已出现多次滑坡、崩塌、局部变形等,故称为地质灾害发生区(A区);受中前部变形破坏影响,后部坡体出现较大范围的整体变形,该区域则称为变形斜坡区(B区)。两个区域的具体范围为:170~180 m 高程以下至公路的区域为地质灾害发生区(A区),170~180 m 高程以上至分水岭的区域为地质灾害变形斜坡区(B区)。沿公路方向,根据坡体变形破坏特征,又可将地质灾害发生区(A区)进一步细分为 A1、A2、A3 三段边坡,其公路里程分别为 K54+224~K54+171 段、K54+146~K54+92 段、K54+171~K54+146。不同区段地质灾害的变形破坏及成因不同。

有较明显的区别。西边的 A1 区多次滑动,滑坡特征明显,称为滑坡区;东边的 A2 区破坏表现为先错动后坠落崩塌,因此称为崩塌区;中间的 A3 区,地貌上为凸向公路的山脊,目前主要处于蠕变变形阶段,称为蠕变变形区。

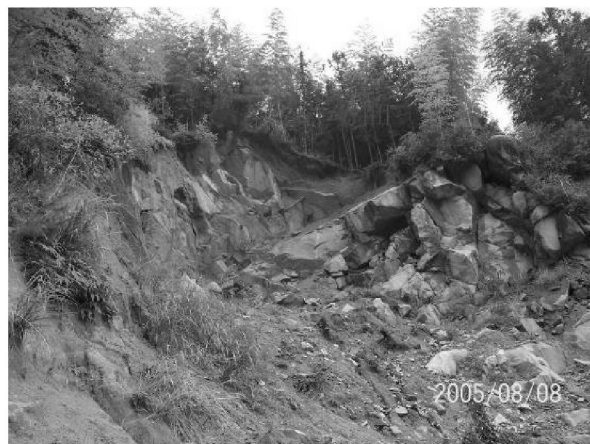
图 3 A2 区边坡破坏情况

卸荷裂隙从坡面向深部发展,与顷坡外裂隙形成滑动有利组合,不稳定体错动坠落。目前坡面上仍可见错落破坏后残留的顷坡外基岩裂隙平板面。该面宽大、平直,中顷坡外,产状:NW55°SW 35°,上有错动痕迹。

强风化花岗岩中结构面发育,受裂隙切割,在边坡临空方向岩体中存在大小不同的潜在不稳定楔形体,当条件适宜时,极易产生崩落。

岩体向临空方向蠕动变形,差异变形引起岩石拉裂破坏。崩塌体坡体主要由以下物质组成

原岩建造及后期风化作用造成岩体中多组结构面交错切割(主要结构面有:NW73°NE 77°、NW57°SW 42°、NE65°NW 82°、NE40°NW 77°),为目前边坡变形破坏奠定了基础,其中中倾坡外结构面构成了块体错动底滑面。

据调查,该边坡为开挖采石残存坡体,目前崩落的巨块石上还可可见残留炮眼。开挖采石爆破会造成岩体松动、结构面张开,更重要的开挖形成的临空面为潜为不稳定块体移动提供了空间。

另外,暴雨条件下,地下水对裂隙面产生扩张和劈裂作用,也会促进边坡进一步变形破坏。

(2) A2 错落区, 在 (K54 + 110 ~ K54 + 147) 建议采用重力式挡墙进行支护, 防止坡面进一步松动、拉裂、滑动和崩
