贵州省纳雍县鬃岭镇“12·3”大型崩塌灾害分析

摘要:2004 年 12 月 3 日, 在贵州省纳雍县鬃岭镇左家营村岩脚组后山发生危岩体崩塌, 崩塌体坠落后又冲击山下土坡, 从而造成土坡下滑, 掩埋了山下岩脚组的部分住户, 形成了特大型地质灾害。据调查统计, 此次灾害历时仅约 2 min, 共造成岩脚组 19 户居民受灾, 12 栋房屋被毁坏, 7 栋房屋受损。截至到 12 月 26 日, 搜救工作彻底结束, 共发现 39 人死亡, 5 人失踪, 另外还有 13 人受伤。对滑坡特征、形成机理、稳定性及发展趋势进行了分析, 并提出防治对策与措施。

Analysis on “12·3” Super Large-scaled Landslide in Zongling, Nayong, Guizhou

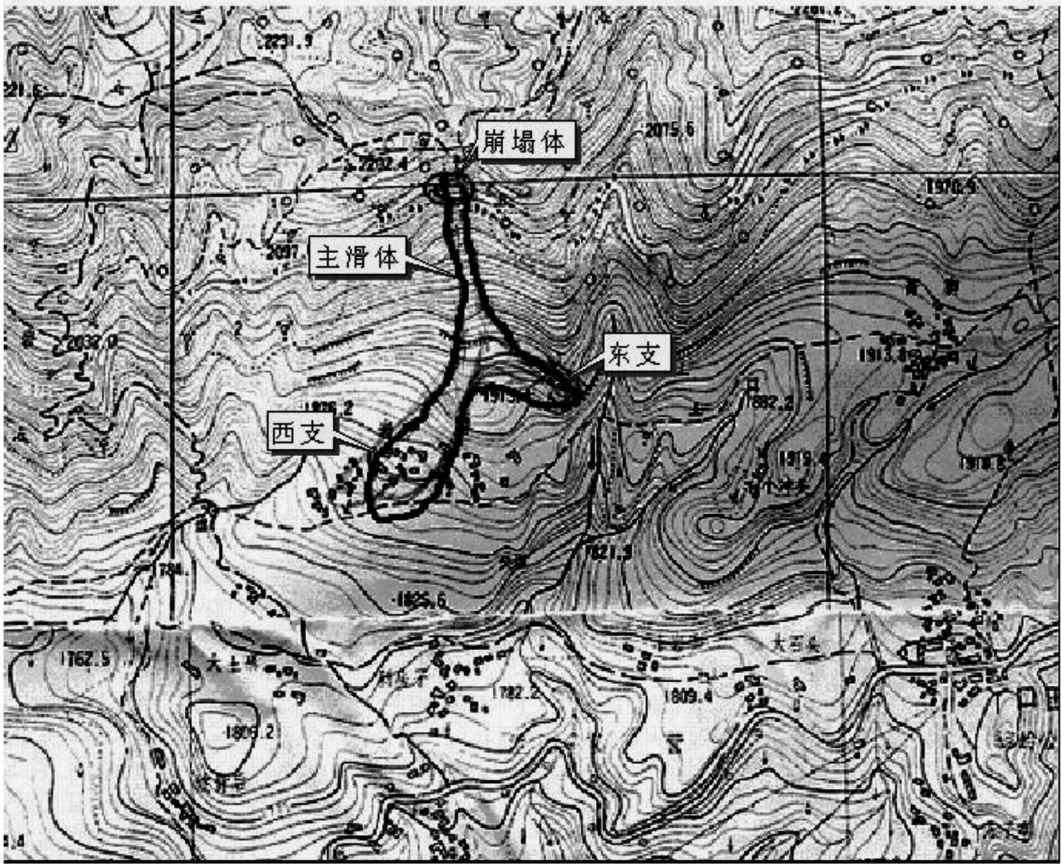
整个灾害的平面图就象一个“人”字,东西两个分支中西边的较长、粗,东边的较短、细。整个灾害可以分为 3 个部分:上部崩塌体,滑坡主体和分支滑坡体。上部崩塌体发生的部位是整个山体陡崖的组成部分,其后缘为一“圈椅状”地形。组成危岩体的地层为二叠系的灰岩、泥灰岩等,岩层层理近乎水平,略向

注:该底图引自“中国地质环境信息网”
图 1 灾害分布范围平面位置示意图

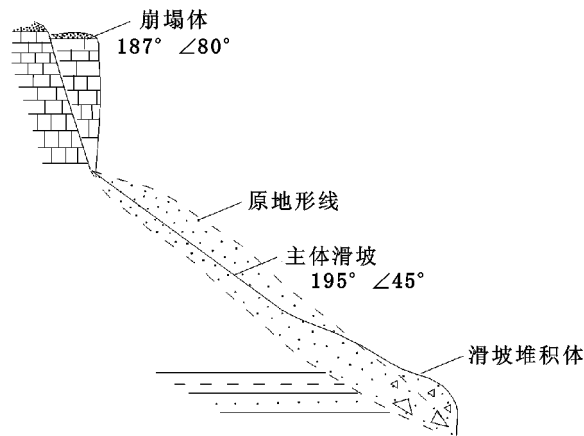
发生崩塌的危岩体后缘高程约 2 200 m, 前缘高程约 2 160 m, 相对高差约 40 m。危岩体东西长约 50 m, 南北平均宽约 5 m, 垂直厚度约 40 m, 崩塌体体积约 1 万 m³。

由于崩塌体下落后,对下面的坡体产生巨大的冲击力,从而促使下面的土坡发生滑动,产生滑坡。并且在下滑过程中,在大约 1 913.4 m 的地方遇到一个小山丘的阻挡,从而使得整个滑坡体分为东西两个分支,就是向西的一支造成了巨大损失,向东的一支并未造成损害,在距其下的左家营煤矿不到 20 m 的地方停止。如果没有这个小山丘的阻挡,消耗了一部分冲击力,所造成的灾害会更大。土坡下滑的后缘(崩塌体的前缘)高程为 2 160 m,滑坡堆积体前缘的高程约 1 859 m,前后高差约 300 m,滑距约 200 m,东西宽约 60 m,土层厚度平均约 3 m,下滑体积约 3.6 万 m³。

图 2 崩塌体及滑坡主体剖面示意图

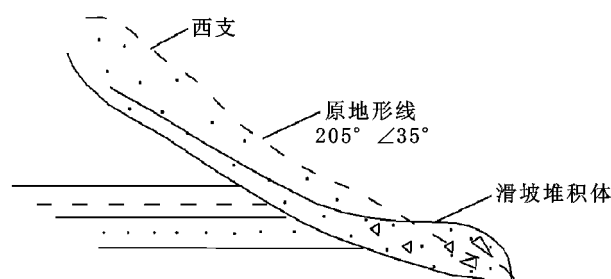
图 3 西支滑坡剖面示意图

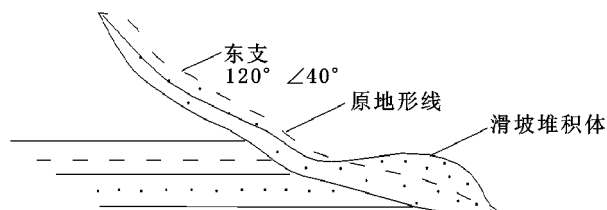
图 4 东支滑坡剖面示意图

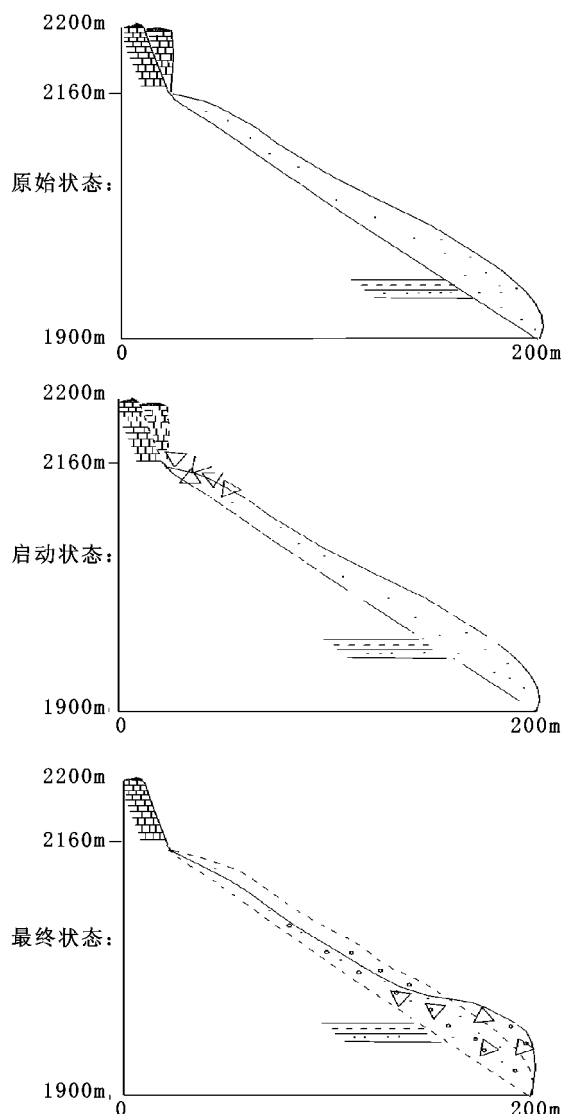
由于危岩崩塌体后缘裂隙的发育,逐渐与后面山体脱离,同时由于下面的较软弱地层的风化,无法支撑其上危岩体的重力,从而发生重力卸荷而产生崩塌。即重力作用是本次崩塌发生的最直接的触发因素。至于地下深部开采煤炭或放炮振动等可能对本次崩塌灾害有一定的影响,但并非直接因素。

主要是由于危岩体本身的重力作用导致崩塌,继而又对下面较软弱的坡体产生强大的冲击力,促使下面的斜坡发生滑坡。可以认为本次灾害的定性破坏模式为:

重力作用产生崩塌 冲击下面斜坡 斜坡表层土体产生滑动,其破坏流程如图 5。

图 5 破坏流程示意图

故一般采取避让的对策,让那些处于危岩崩塌范围内的群众搬离危险区,以避免类似灾害的发生。尤其是目前对于本次崩塌体东侧的危岩体山下的住户,要劝说他们尽快搬迁。

(1) 加强监测工作,对崩塌灾害及两侧危岩体的发展动态要安排专人进行监测,并建立完善的报告制度;
