川藏公路南线典型冰湖及其溃决危险性评价

摘 要: 川藏公路南线(西藏境内)帕隆藏布流域内分布有大量的冰湖, 随着全球气候变暖和冰川退缩, 冰湖溃决及由此引发的其它次生灾害对西藏地区经济社会的可持续发展产生了很大的危害。在前人研究和分析 Landsat TM 卫星遥感资料的基础上, 再进行川藏公路南线典型冰湖现场调查、访问、勘测, 分析了典型冰湖的形态特征和影响冰湖溃决的主导因素, 重点探讨了典型冰湖的溢流状态、冰碛堤的稳定性、冰川的活动规律及其影响, 最后得出川藏公路南线典型冰湖溃决的危险性评价, 即光谢错溃决危险性较大, 一旦溃决将给下游地区带来巨大的灾难; 多依错溃决的危险性较小。基于危险性评价结果, 建议米堆沟下游采取相应的应对措施以减轻冰湖溃决泥石流的危害。

Risk Assessment of Glacial Lake Outburst Along the South Section of Sichuan-Tibet Highway

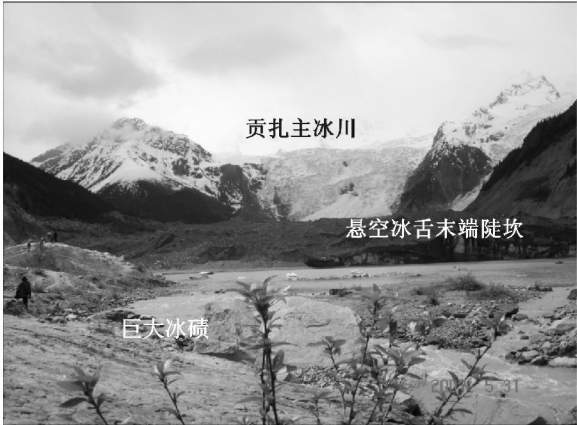
图 1 贡扎冰川

2. 1. 1 贡扎冰川 贡扎冰川(图 1)位于藏东南冰川作用中心附近的米堆沟上游, 属活动的季风海洋性冰川^[4], 发育在冰斗槽谷中, 大致分为 3 支, 中支冰川即

贡扎主冰川, 面积 14. 4 km², 由粒雪盆、冰瀑布、冰舌组成。粒雪盆处于海拔 4 850 m 以上, 呈圈椅状, 面积 10. 5 km²。冰瀑布处于海拔 4 850~ 4 100 m, 宽 500~ 850 m, 长 2 000 m, 冰面坡度 25°~ 30°。东支冰川、西支冰川粒雪盆均处于海拔 5 300~ 5 200 m, 冰面坡度 10°~ 15°。西支冰川面积 8. 1 m², 其下部和贡扎主冰川相连。东支冰川面积 4. 2 km², 冰缘海拔 4 300 m, 北侧有一小冰湖(呈碗形, 前缘坡缓, 后壁坡陡, 周围为沙, 离冰川较远, 半径 50 m, 深 15 m)。冰舌处于海拔 4 100~ 3 800 m, 长 3 500 m, 宽 250~ 700 m, 一般厚 20~ 30 m, 最厚达 70 m, 冰面坡度 2°~ 5°。冰舌末端伸入冰湖, 冰舌体多冰崩、冰滑动痕迹, 冰臼、冰坑遍布, 裂缝深入冰体内数米至数十米, 有的长达百余米, 横断面呈楔形, 宽 20~ 50 cm。表层冰溪发育, 从冰舌中部位置开始演变为暗河, 汇入冰湖。表碛呈棕黄色, 以粒径在 3~ 10 cm 范围的风化花岗岩块碎石居多, 棱角状, 厚 50~ 80 cm, 最大尺寸 8. 0 m × 5. 0 m × 5. 0 m。

更重要的是,贡扎冰川属季风性海洋冰川,是藏东南地区迄今发现的为数不多的跃动性冰川,跃动周期为 60 a 左右^[3]。据 2007 年航片判读,从冰川的形

态及冰弧的形状分析,其上游的贡扎冰川处于发展阶段,特别是汇入主冰川的东支冰川有明显前进的特征。根据现场冰湖勘测、计算分析,目前,冰湖末端的冰川仍很发育,两条巨大的悬空冰舌深入湖内,在冰川末端的冰川构造显示出横过冰流的张性大裂隙,易发生快速前进跃动或冰崩坠入湖中而形成涌浪冲击终碛堤,山体在地质动力作用下的崩积物堵塞狭窄的冰湖出口,继而造成水位骤涨、浸润终碛堤,险情增大。同时,大量冰川融水通过冰川裂隙、冰内水道渗入冰床,会对冰川运动起到润滑作用,从而增大冰川的活动性。再者,冰湖的湖底和湖岸内都有死冰体^[4],其一般消融缓慢,但遇持续高温时,容易被渗水的潜热消融,继而坝体下部管涌引起塌陷,这是冰湖溃决的隐患。另外,虽然冰碛堤溃决口底部接近沟床底部,湖水位升高受到限制,但贡扎冰川 45 a 降水平均值为 1 106.2 mm,米堆沟流域平均气温 8.6℃^[3],持续强降雨可能引发湖溯源侵蚀加剧,导致侧碛崩塌,加速冰舌末端的退缩,冰湖迅速扩大,在目前西藏东南部气温上升的背景下,这种情况在川藏公路南线然乌至培龙段表现十分明显。

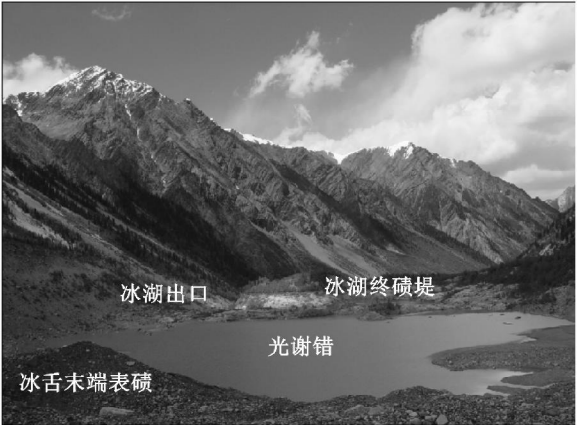
图 2 光谢错

2.1.2 光谢错 光谢错(如图 2)位于米堆沟源头,是最后一次小冰期以来,冰川持续后退形成的冰川终碛湖,形成年代距今约 300 a^[4]。冰湖南岸为冰舌前缘陡坎,其余湖岸由终碛和侧碛堆积物构成。湖盆中部可见死冰及死冰消融沉陷坑及湖泊相沉积层次。冰湖已被冰碛物堵塞分为大小两个冰湖,总长 500~ 700 m,宽 200~ 400 m,面积 0.2 km²,水深约 15 m,蓄水量 1.0 × 10⁶ m³。湖出水口靠沟谷西侧,出口宽 10~ 30 m,水面高程 3 808 m,水面宽 8~ 9 m,流速为 2.49 m/s。冰湖出口处有花岗岩巨石约 7.0 m × 5.5 m × 5.0 m,说明冰川侵蚀和溃决洪水搬运能力之强大。冰湖西岸侧碛高 60~ 80 m,坡度

达 70°~ 80°,侧碛成分以紫红色砂岩、粉砂岩冰碛物为主,粒径粗大,结构疏松,抗风化强度低,透水性较强。东岸侧碛高 20~ 50 m,顶宽 30 m,一直绵延至终碛堤以下,物质成分以花岗岩、大理岩和灰岩为主,粒径大,结构紧密,透水性较弱。

冰湖北岸即终碛堤,顶宽 70~ 80 m,长约 250~ 300 m,西高东低,高出水面 50~ 60 m,堤上游坡度 30°~ 70°,下游坡度 11°~ 45°,堤接近南北走向。两端较为低洼,成为冰湖排泄口,东端渗水常流,西端为冰湖出口。坝体组成物质大颗粒含量较多,20~ 150 cm,黏粒含量较少,部分有次生林覆盖;坝体渗透能力极强,岸坡崩塌非常发育。

据实地访问、调查,1988 年光谢错溃决以前近 40 a 间,米堆沟内未发生过最大洪水。光谢错原湖面高程 3 840 m,宽 550 m,长 950 m,水深 31 m,容积 640 万 m³[4]。1988 年溃决后,冰湖面积仅剩余原湖的 1/3,水位下降 20 m,从而消除了原湖的集中落差。从 20 世纪 70 年代航测图上测量光谢错面积约为 0.32 km²,2007 年由航片测量冰湖面积为 0.20 km²。如图 5(部分数据引用文献[8])所示,现在冰湖面积及储水量自 1988 年溃决后的 0.085 km² 呈显著增加的趋势。2001—2007 年这 6 a 间,冰湖面积扩大百分比高达 23.4%,年均增长 3.9%。

由表 3 可知,在 7 项判别指标中,光谢错满足 5 项判别指标。考虑到冰川跃动阶段已过,在短期内不会发生类似 1988 年那种大规模的冰湖溃决灾害。但光谢错仍具有引发溃决的潜在因素,随着全球气候变暖和光谢错上游贡扎冰川的加速融化,冰湖的水量将随之增加,加之冰湖出口处左岸岸坡坡度在 50°~ 80° 以上,易产生崩塌,极可能堵塞狭窄的冰湖出口,湖水位迅速上涨,冰湖湖水面积进一步增大,其溃决的危险性将越来越大。同时,沿途沟岸强烈寒冻风化作用提供极为丰富的崩滑体和冰碛物质,

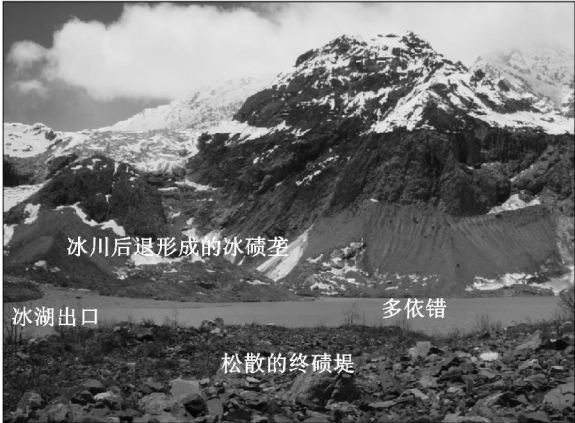
图 4 多依错

2.2.2 多依错 多依错(如图 4)位于多依弄巴源头。冰湖长约 850 m,宽 350~ 500 m,面积 0.334 km²,水为蓝绿色,深 25~ 30 m,蓄水量 3.34 × 10⁶ m³。北岸为紧邻的 3 道较松散的终碛垄,顶宽 200~ 500 m,高约 50 m,上游坡度约 10°,背水坡较缓,为 8°~ 10°,堤顶高出湖面 5~ 10 m。这些堆积物质,具有一定胶结程度,较为松散混杂,颗粒组成大小不一,从黏粒至数米巨石均有。磨圆度很差,堆积体无层理构造。冰湖西岸冰碛物,呈棕黄色,棱角完好,无分选。因冰碛物沉积时温度很低,化学风化作用表现很弱,在沉积后所经历的间冰期短,未经过强度的淋溶和磨蚀作用,有机物亦不发育,因而冰碛中

缺乏有机质(泥炭、腐殖质等),且由于融化冰水的矿化程度极弱,细小物质不能凝结,冰碛物结构疏松,透水性极强,整体性和稳定性很差。冰湖西岸有长约 130 m 的侧碛斜向上下游延伸,最大巨石达 5.0

m×3.5 m×2.5 m,说明冰川侵蚀作用十分强烈。

冰湖水流从冰碛堤东侧流出,过流口宽 5~25 m,深 8~10 m。冰湖下游 3 200 m 处有支沟朵果弄巴汇入主沟。

由表 3 可知,在 7 项判别指标中,多依错满足 4 项判别指标。表面上看,影响溃决流量的最敏感的参数——冰碛堤顶宽较大,背水坡坡度较缓,冰湖本身溃决的可能性相对较小。实际上,多依冰川属季风性海洋冰川,冰川表面坡度很陡,悬空冰体裂隙发育。从图 4 中可以明显地看出冰川后退所形成的冰碛垄,可以判断多依冰川原来为一整体冰川,由于气温的上升,冰川消融后退逐渐形成两个小冰川。可见,冰川消融加剧,很容易在跃动中发生冰舌断裂崩坠入湖,冲击松散的终碛堤,导致冰湖溃决。由此看来,不排除冰川前进入湖,造成溃决的可能性。并且然乌一带年降水超过 700 mm,一旦持续高温和强降雨可能引发西侧碛崩塌,这也是冰湖溃决的重要诱因。
