# 四川省青川县银溪窝滑坡复活机制研究及稳定性评价

**摘 要:**银溪窝滑坡位于四川省青川县白家乡佛山村一社,属于滑移—弯曲溃决型变形破坏形成的老滑坡体。近期,滑坡堆积体表现出一定的蠕滑变形迹象,表层局部滑塌现象较发育。“5·12”汶川地震,造成滑坡体的变形进一步加剧,中后部形成多条具一定规模的继承性圈弧状裂缝(带),坡体稳定性进一步降低,对坡体上居民的生命财产安全构成严重威胁。根据滑坡结构及变形破裂特征,结合其所处的地质环境条件,对滑坡的复活机制进行了研究,判定滑坡体在不利工况下处于欠稳定状态,提出了“后缘截水+裂缝填封+前缘抗滑桩”的综合治理方案对其进行治理。

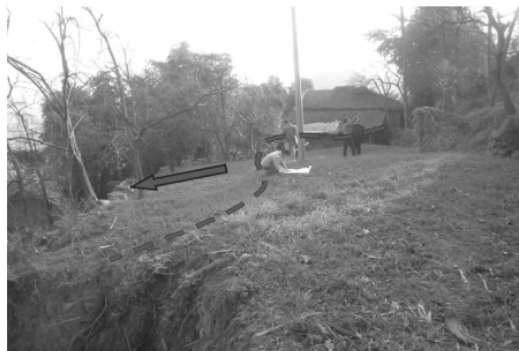
a 地面沉陷①

“5·12”汶川特大地震前, 滑坡的变形破坏主要发生在雨季, 表现为滑坡体的整体蠕滑—拉裂和局部的表层滑塌。滑坡整体蠕滑—拉裂的主要变形破裂迹象表现为滑坡体中部圈弧状断续延伸分布的地面沉陷(图 1、图 3), 并引起墙体开裂。此外, 坡体内的局部表层滑塌发育, 在滑坡中后部可见两处规模较大的滑坡空腔(图 1); 滑坡中前部可见多处地表滑塌(图 2), 致使耕地内出现多级下陷错台现象, 最大下错约 0.5 m, 弧状延伸 20~30 m, 在雨季有持续的变形破坏迹象; 前缘的地表滑塌致使村道改道。

图 3 坡体内中部断续延伸分布的地面沉陷

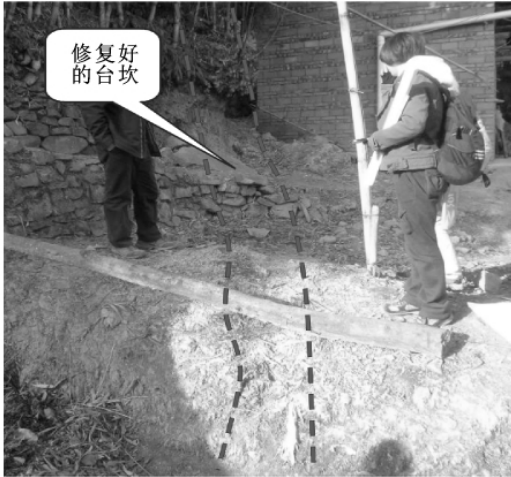
主要的变形破裂迹象有: ①坡体的中部产生了许多圈弧状裂缝(带)(图 1)。整体走向  $140^{\circ} \sim 170^{\circ}$ , 断续圈弧状延伸, 基本上横贯于滑坡体的中部。引起墙体进一步开裂、地面下沉, 片石台坎破坏(图 4), 地表下错, 在最大下错部位, 下错 20 cm, 拉开 15~20 cm (图 5)。

图 4 地震引起的片石台坎破坏和地表裂缝

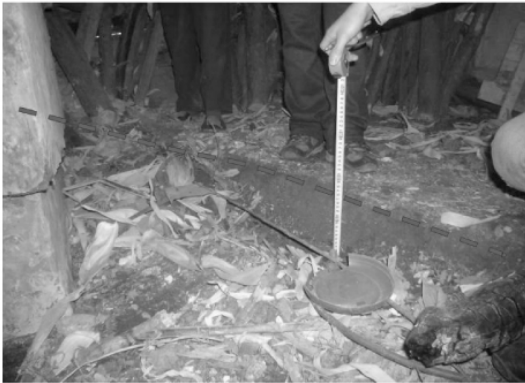
图 5 地震引起的地表裂缝

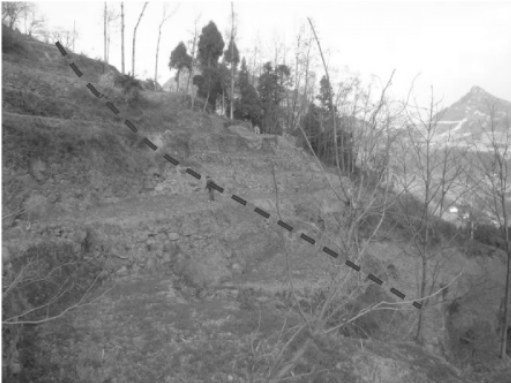
②滑坡体后缘裂缝致使梯田片石保坎的线状垮塌(图 6),反映了滑坡体的滑面形态及复活特征。

图 6 滑坡后侧缘堡坎线状倒塌反映出的滑面形态及复活特征
