四川省“8·13”特大泥石流灾害成生机理与防治原则

摘要:2010 年 8 月 12 日—14 日强降雨过程导致“5·12”汶川地震的极重灾区映秀镇、龙池镇、清平乡集中暴发了大面积泥石流灾害, 损失惨重。针对四川“8·13”泥石流三大典型泥石流沟所表现出来的共同特点, 研究地震重灾区泥石流灾害成生机理, 对泥石流灾害治理及灾害预警工作具有极其重要意义。首先研究了映秀镇、龙池镇、清平乡典型泥石流灾害的基本情况及其地质环境条件, 泥石流的分布规律、成生规律和表现形式。(1)本次泥石流主要集中分布在发震断裂构造带附近, 呈带状分布;(2)它们在地震之前就是泥石流沟;(3)沟内斜坡稳定性原本就差, 加之在“5·12”地震作用下后, 稳定性更差, 且有更多的物源进入到沟中, 在沟内形成大大小小的堵塞体, 在降雨期对地表径流起“堵沟蓄能—溃决消能”作用, 在堵塞体溃决时, 流水之挟砂、抽槽等作用大大增强而形成大规模、突发性泥石流。针对这类泥石流的特点及成生机理, 最后提出了相应的泥石流的防治原则: 一是治沟必须与治坡相结合; 二是工程措施的兴建应与其功能的维护(维修)相结合; 三是防灾工程与建设开发相结合; 四是泥石流监测预警应同时布置在潜在的“堵塞体”的上下游侧。

Formation Mechanism of the ‘8·13’ Catastrophic Debris Flow in Sichuan and the Principles of Controlling

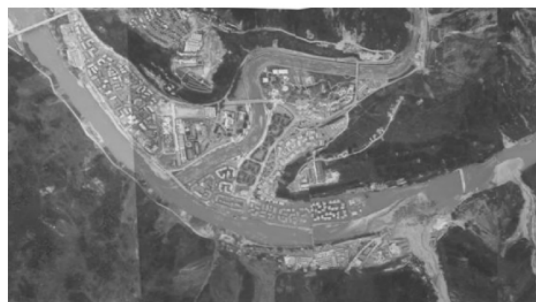
图 2 红椿沟“8·13”特大泥石流沟口灾害情况航拍图

1.1.1 红椿沟泥石流灾害概况 红椿沟泥石流位于汶川县映秀镇东北侧,岷江左岸,沟口堆积扇区为映秀镇场镇灾后恢复重建规划区,都江堰至汶川高速公路及 G213 国道亦穿越泥石流堆积区。红椿沟地震前属于活动性较弱的低频泥石流沟,有泥石流灾害史。汶川地震后,受地震作用,沟内的物源条件发生了较大变化,物源丰富,泥石流转为高危险性泥石流沟。2010 年 8 月 12 日 17:00,映秀镇开始普遍降雨,当日累计降雨量 19.9 mm,13 日继续降雨,累计降雨量为 126.8 mm,到 8 月 14 日凌晨 3:00 时暴发了泥石流为止,累计的降雨量 162.1 mm,到 14 日 7:00,累计降雨量 220 mm 左右。本次红椿沟泥石流峰值流量计算值高达 745.76 m³/s,总冲出松散固体物质约 70 万 m³,冲毁和淤埋在建的都汶高速公路及 G213 国道,其中约 40 万 m³ 泥石流松散固体物质冲入岷江,形成宽约 100 m、长 350~400 m 的堰塞体,堵断岷江主河道,导致河水改道冲入映秀新镇,引发洪水泛滥,造成映秀镇 13 人死亡、59 人失踪,受灾群众 8 000 余人被迫避险转移^[3]。

2010 年 8 月 18 日的映秀镇强降雨使红椿沟再一次暴发泥石流灾害,使岷江河道再一次被堵塞,造成映秀镇二次洪涝灾害(图 2)。

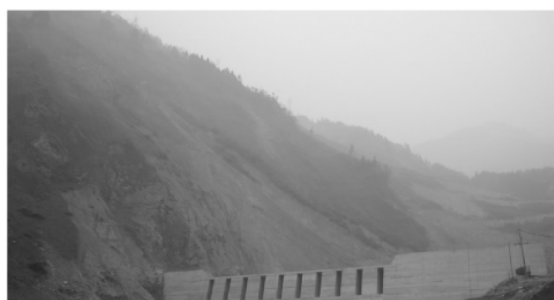
图3 红椿沟两岸坡体大面积失稳

本次“5·12”汶川地震的发震断裂“映秀—北川主断裂”沿红椿沟沟谷主方向穿越整个流域,断层西北为平武茂汶褶皱带火山岩区,断层东南属四川台地边缘,以花岗岩为主,中细粒闪长岩次之,为火成岩与花岗岩的边界,构造活动强烈,风化壳厚而植被欠佳,裂隙发育,岩体破碎、松散。红椿沟沟谷呈V型谷,纵坡比降大,沟道上游跌坎多,显出新构造运动期间山体强烈抬升的特征。受汶川地震强烈作用,导致沟谷两岸坡体大面积失稳(图3),风化层(带)滑坡和断层破碎带滑坡成为斜坡破坏的主要型式,形成较大规模崩塌、滑坡堆积,为泥石流的形成提供了重要的松散物质,这些滑坡堆积物胶结和固结很差,在流水冲刷下,极易产生底蚀和侧蚀,继续滑入沟中,堵塞沟水或排水不畅,使泥沙迅速发生输移流动。红椿沟流域内发育大小规模滑坡体共70处,滑坡平面总面积为76.1万 m^2 ,厚度变化较大,从1~18 m不等,估算流域滑坡总体积可达284.3万 m^3 。此外,在泥石流物源区70%以上的沟道都堆积了大量松散堆积物,这些大量的松散固体物质是泥石流强烈活动的重要补给源。

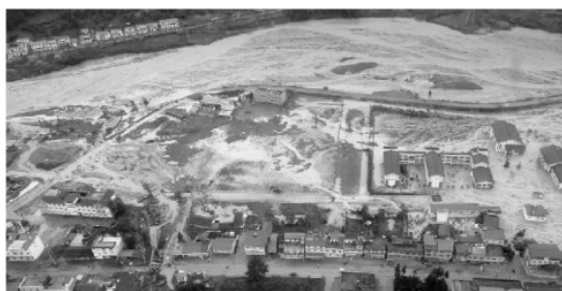
图4 文家沟“8·13”特大泥石流在绵远河清平场镇段淤埋情况

年7月31日、2010年8月13日、2010年8月18日、2010年9月18日共暴发了5次泥石流灾害^[5],其中2010年8月13日发生的泥石流灾害最为严重。2010年8月12日15:00至8月13日2:00,绵竹清平乡发生局地大暴雨,持续历时10 h多,累计降雨量达227.5 mm,降雨强度大于90 mm/h,在强降雨的激发下,文家沟于13日凌晨0:30左右暴发特大泥石流灾害泥石流,持续时间长达数小时。泥石流冲塌绵远河上游幸福大桥后堵塞老清平大桥,致使绵远河堵塞、水位抬高、河水改道。泥石流堆积扇长约1 600 m,宽200~500 m(平均300 m),最大淤积深度超过15 m(平均7 m),总堆积物质量约310万 m^3 。此次泥石流灾害共造成7人死亡,5人失踪,39人受伤,约479户农房受损,卫生院、学校和农房等设施严重受损或被掩埋,农田被毁约20 hm^2 ,水、电、通讯全部中断,清平至汉旺公路被泥石流冲毁掩埋,直接经济损失4.3亿元(图4)。
