头汴坑溪—江桥上游河道震后之复建

摘要: 台湾主要河川大都发源于中央山脉, 上游坡降陡峻水流湍急, 至中下流入平地后地势转缓, 流速始渐滞缓。头汴坑溪—江桥位属头汴坑溪上游段, 上游约 500 m 处受到 1999 年 9 月 21 日集集大地震断层错动影响, 该河段右岸瞬间发生大规模山崩, 致大量土石滑落将原有河道全部掩盖, 水流无法向下游倾泄, 随着地震后时间逐渐拉长, 上游水位亦逐渐抬升, 随时可能泛滥成灾而危及上下游居民生命财产安全。本研究收集该地区水文地质、地震后抢修抢险及复建工程设计施工相关资料, 配合水理分析, 提出妥善处理计划, 俾供相关从业人员参考运用。

Reconstruction of Tou-Pien-Keng Stream Upstream of Yi-Chiang Bridge after Chi-Chi Earthquake

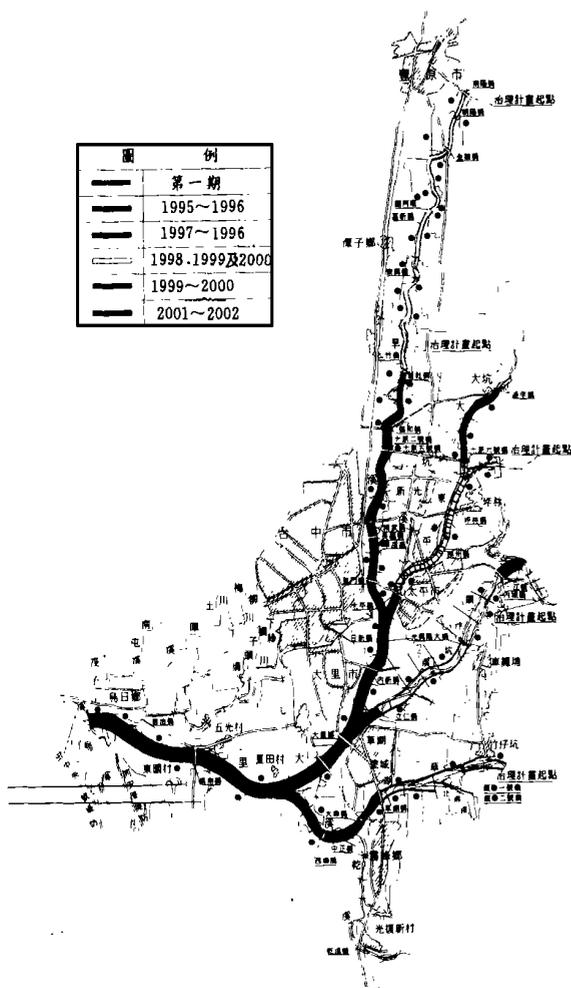
图 1 大里溪水系图

大里溪水系东起大横屏山山麓, 西以乌溪为界, 南迄干溪流域, 北绕丰原市, 为乌溪中游之一大支流。重要水源有大坑溪、廓子溪、旱溪、头汴坑溪、草湖溪及干溪等六大支流, 均发源于大横屏山浅山区, 分别流经台中盆地, 先后汇至大里溪, 西流至台中县乌日乡注入乌溪(详图 1)。全流域面积共计 400.72

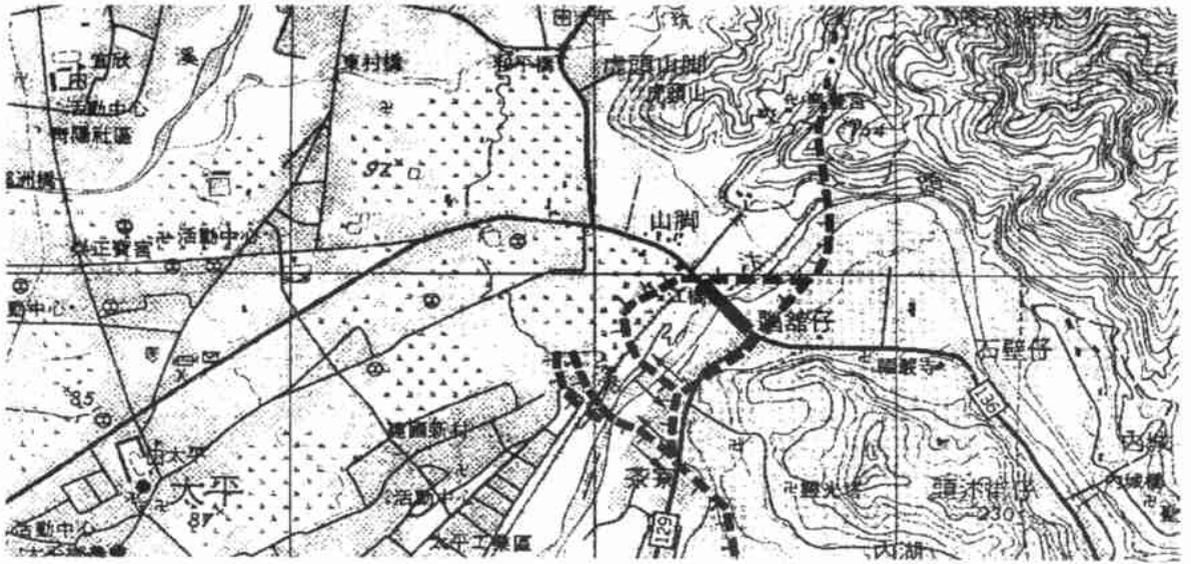
图 2 车笼埔断层之地表破裂线

由丰原南下之车笼埔断层, 其行经路线经由太平市虎头山兴丰宫附近时, 穿越头汴坑溪—江桥上上游河道, 造成该河道右岸山崩, 其滑落之大量土石方将河道完全掩盖, 致水流无法向下游倾泄。其后该断层经由河道左岸时分岔为两条破裂线, 如图 2 所示, 其中一条以垂直桥轴方向通过一江桥左侧约 50 m

处,另一条则从上游左岸斜向经过河道到达一江桥右岸第五桥墩附近。由于车笼埔断层经由一江桥上游左岸河道,致左岸河道地盘隆起平均约 2.26 m,既有堤防受断层挤压产生严重龟裂破损达 190 m,而低水护岸则发生隆起及严重破损达 140 m。

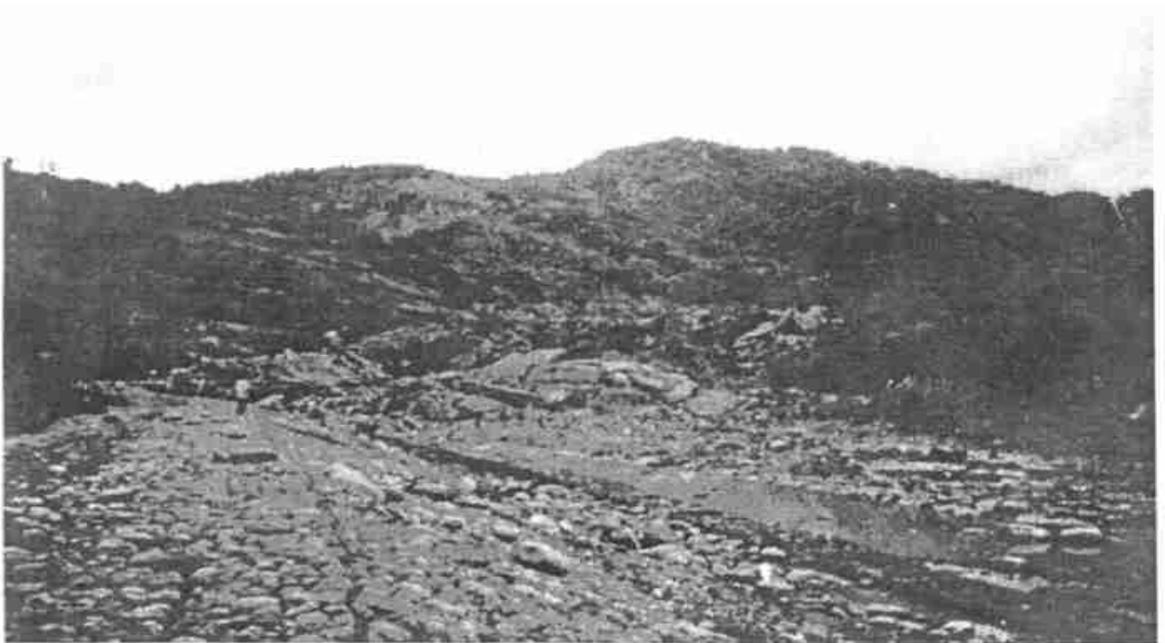
照片 1 头汴坑溪一江桥上游河道“9·21”震灾灾情

“9·21”集集大地震造成头汴坑溪一江桥上游约 500 m 处河道全部为山崩土石所掩盖,如照片 1 所示。经勘查及测量结果,该掩盖土石方总计约 187 m³(长约 250 m、宽约 150 m、高约 50 m)。有鉴于该

土石方全部堆置于河川行水区,严重影响河川排洪功能,震灾后应采取断然明快处置措施,以免灾情扩大愈发不可收拾。经考量震灾后水流无法向下游宣泄,水位日益雍高情况确属万分危急,水利处第三河川局于震灾当日即调用五部以上大型挖土机日以继夜疏浚河道及开挖排水路,自 1999 年 9 月 21 日震灾起算至 10 月 11 日共 21 个工作日,共完成疏浚及整平土石方 103 614 m³,完成宽度 60 m、长度 650 m 河道疏浚,实景如照片 2 所示。

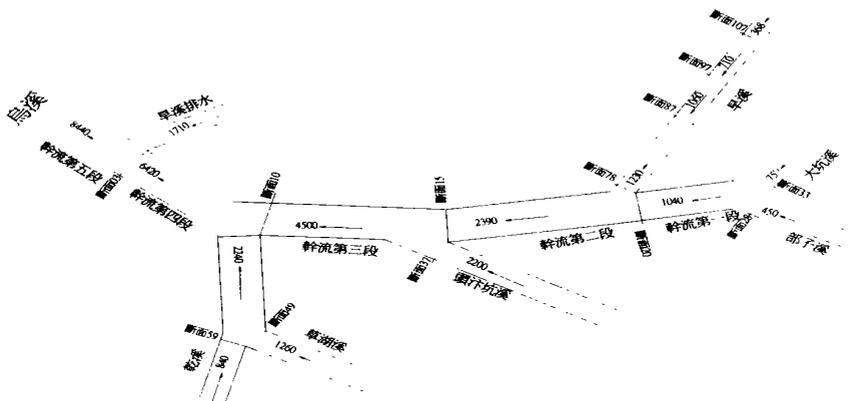
图 3 大里溪水系洪峰流量图

该阻塞河道经紧急疏通后, 洪患危机得以稍解, 惟仍应检讨其通水断面能通过何种频率流量洪水量, 以作为防汛之参考。依照大里溪治理计划先期规划报告, 大里溪水系洪峰流量如图 3, 经由大里水系各溪段各频率洪峰流量、计划方案水理因素及各频率洪水水位资料分析, 获致疏浚后河道顶宽约 60 m、底宽约 40 m、高度约 6 m、斜坡比为 1 : 1.5、能量坡降 $S = 0.00327$ 、粗糙度 $n = 0.04$, 求得断面面积

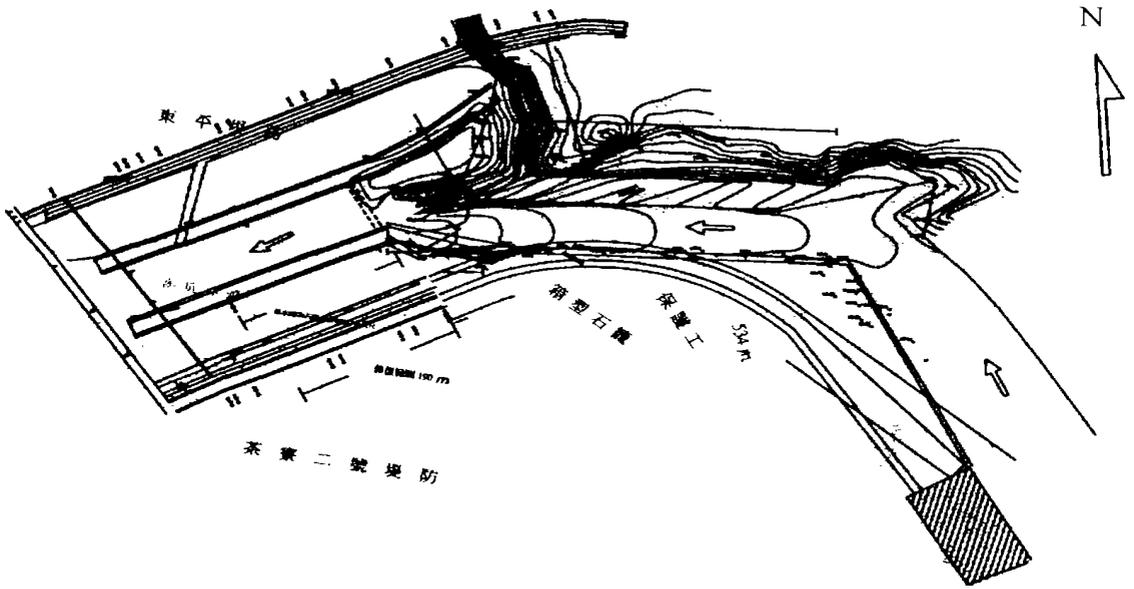
图 4 头汴坑溪一江桥上游河道复建工程平面示意图

由于崩落河道中之土石方部分经紧急疏浚运弃及作回填方处理,所余尚堆置该河道右岸之土石方经现场勘查研判已呈稳定状态,于河道右岸形成一天然稳固堤,右岸暂无增设堤防之必要。至左岸原有堤防及低水护岸因“9·21”震灾破坏部分,依照原设计予以复建,其衔接原有堤防及低水护岸上游段,限于经费及用地取得等因素,其设计标准断面采用石笼工施工,通水断面以能通过 50 年频率洪水为原则,该石笼工法估计工程寿命可达 10 年以上,与方案二构思之原则相符。至有关本工程复建工法及相关设计图说如图 4、5 所示,完工后全貌如照片 3 所示。

经考量震灾后复建时效及工程经费,本河道复建以箱型石笼工为主体工程并配合河道疏浚及远运弃方一并施工。由于震灾后河道复建标准断面系由原疏浚排水道尽量予以扩大,故复建后河道通水断面究能通过何种频率流量洪水量,是水利工程师应当关切问题,应作妥适检讨以作为防汛之参考。由于本河道复建工程已于 2000 年 8 月完工,兹利用已完成复建河道相关水文数据演算如后:河道顶宽约 70 m、底宽约 55 m、高度约 7 m、斜坡比为 1 : 1.5、能

量坡降 $S = 0.00327$ 、粗糙度 $n = 0.04$,求得断面面积 $A = 437.5 \text{ m}^2$,湿周 $P = 80.24 \text{ m}$,仍依照 Manning 公式推算出流量 $Q = 1937 \text{ cms}$ 。基于河道复建后通水断面所能通过流量高达 1 937 cms,亦即可通过 50 年频率流量(50 年频率流量为 1 880 cms),虽未达大量溪治理原则之严苛标准,但在有限经费下能作如此妥适之规划设计,诚属难能可贵!惟河道完成后,仍需在汛期期间加强河川巡防,如有急需应急保护或疏浚之必要时,再作妥当之处置即可。
