浊水溪下游段河性分析与治理对策

摘要: 台湾地区随着国民生活水准提升, 都市土地充分利用后, 有关河川之治水、利水、亲水、保水、活水等功能渐受沿岸居民重视。目前浊水溪下游段深水槽经调查发现已严重下陷约 6 m, 当历经桃芝台风时其洪峰流量 29 000 cms 远超过 100 年洪水频率之洪峰流量 24 000 cms, 亦超过洪水频率 200 年之洪峰流量 27 000 cms, 但是下游段河防构造物却未受到任何损坏, 反而集集拦河堰上游之陈有兰溪及南清水沟溪受到土石流严重的侵袭, 造成人民生命财产重大的损失。探究原由乃是通洪断面增加, 深水槽流路稳定, 洪水未冲击堤防所致, 故将检视浊水溪下游河段治理计划之合理性, 探讨可否将以往浊水溪治理计划之两段式复式断面, 因势利导致为三段式复式断面布置, 更能符合河川治理之经济性、稳定性、可行性等需求。

Stream Characteristic Analysis and Remediation Strategies at Downstream of Zhuoshui River

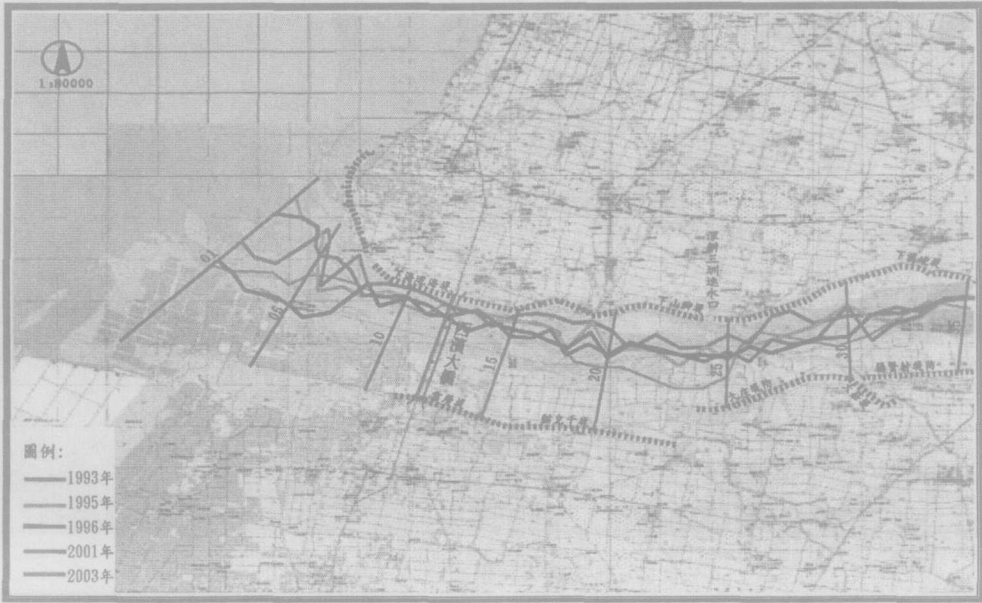
图 4 浊水溪主深槽流路变化图(3)

西螺大桥下游之流路主要偏向北岸, 尤以断面 45(自强大桥上游)至断面 10(西滨大桥下游)最为明显。1993 年至 1996 年间因南岸渔 及风吹砂之影响, 河口主深槽朝西北方向流出海, 1996 年至 2003 年间, 因联管疏浚致南岸渔 有往南退缩情形, 河口主深槽也呈现往南偏之趋势, 八年间流路变化幅度最大约 2 km, 详如图 4 所示。除河口段(西滨大桥下游)外, 自西螺大桥至西滨大桥间主深槽变动最大处位于深耕三圳进水口之上游(断面 27)幅度为 700~800 m, 大体而言其它断面变动范围为 300~400 m, 幅度相对较少而稳定。

1969~1987 年间西螺大桥至近河口处^[5], 其主深槽流路主要偏向北岸, 此与后期(1993 年以后)流路变迁仍属一致。河口主深槽于 1969~1976 年渐次由北岸偏向河道中央, 然 1986 年后仍回归北岸。断面 36(约为自强大桥处)及断面 12(约为西滨大桥处)流路变动范围为本区段最小幅度, 约为 500 m。断面 6 及断面 16 流路摆荡幅度最大达 1 km 以上, 惟断面 6 与 1993 年以后摆荡幅度约 2 km 相较图 4, 流路相对稳定, 断面 16 于 1993 年以后流路则趋于稳定。
