某大型水电站水文滑坡的稳定性及生物护坡研究

摘 要: 拟建的某水电站位于雅砻江上游大河湾的下游段, 是雅砻江流域规划拟建的最大库容水电站。该滑坡位于拟建 I 勘探线下游约 300 m 的左岸陡倾顺向坡中。通过采用 3 种极限平衡法对它进行了稳定性计算, 结果表明: 在天然情况下, 滑坡体处于平衡状态; 在特大降雨情况下, 滑坡发生整体失稳的可能性不大, 但有可能发生局部的失稳。为了使坡体处于稳定状态, 除了常规的工程治理措施外, 有必要对它采取生物护坡措施, 以减少水对滑坡体不利影响。

Study of the Stability of Shuiwen Slope and Bio-controlling Methods at a Reservoir

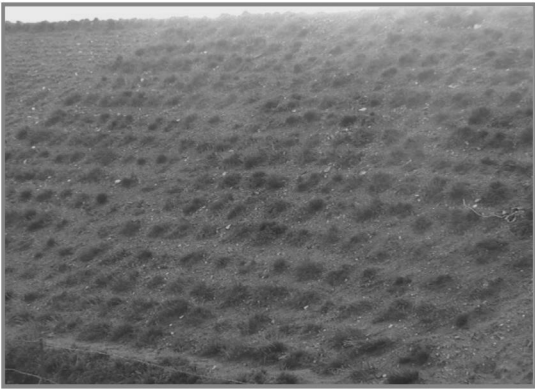
图 1 DK1229+ 300 附近路堤植被再造试验

(4) 部分地段可以选择适宜草种进行植被再造,以尽快恢复其生产力,目前已在沱沱河、北麓河地区进行了试验,植

被生长发育和群落特征良好,在海拔 4 650 m 的高度可以正常生长并安全越冬,取得了初步成果。但人工建立的植物群落的稳定性、这些人工群落是否会对当地的原生植物群落产生不良影响有待进一步研究。
