青海共和盆地威连滩冲沟侵蚀遥感监测的初步结果

摘要:利用 2006 年高分辨率的快鸟影像和 1982 年的航空像片, 结合 GPS 雨季前后精确测量数据, 在 GIS 软件支持下, 对青海共和盆地沙沟河流域的一个典型冲沟, 从不同时间、空间尺度上对冲沟侵蚀进行动态监测研究。初步结果表明: 冲沟的侵蚀速率快, 主要表现在沟头的溯源侵蚀; 冲沟的沟型基本没变化, 但沟头变化明显; 预测冲沟以每年 12 m 速度发展是可信的, 并指出冲沟侵蚀给当地村民的生产、生活以及龙羊峡水库带来了较为严重的危害。

Preliminary Results of Gully Erosion by Remote Sensing Monitoring in Weiliantan, Gonghe Basin, Qinghai Province

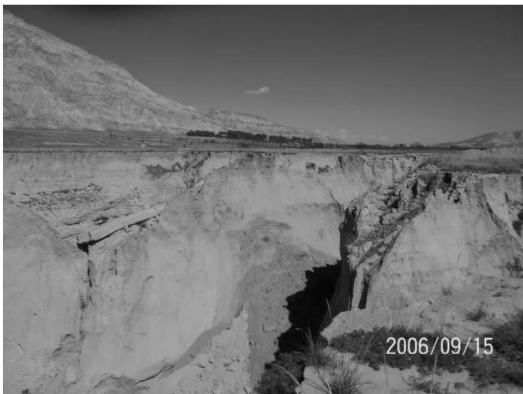
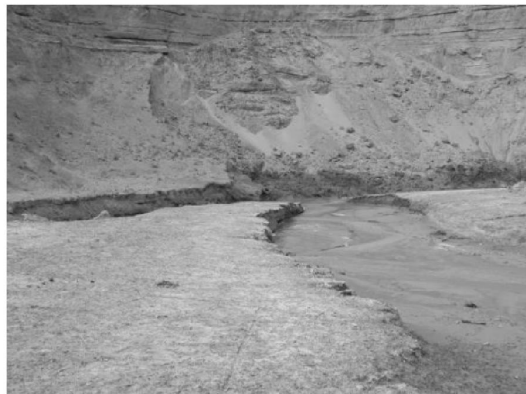
图 2 威连滩冲沟沟头(a)与沟尾(b)景观

a 沟头

b 沟尾

研究区位于青海贵南县沙沟乡威连滩的滩地,为沙沟河(黄河的一级支流)的支流木河沟的东支流(图 1)。冲沟发育在青海共和盆地内含古沙丘和黄土丘陵的河湖相冲淤积平原的木格滩上,呈西北-东南向。沟头发育为 3 个切沟,沟底水路在沟尾与木河沟交汇后并入沙沟河下游,在德茫村汇入龙羊峡水库(图 2)。研究区属于高寒半干旱区气候,气温较低,年平均气温为 2.3℃,冷热剧变,平均日较差达 22℃,平均年较差在 24.8℃。年降水量为 398.7 mm,夏秋季节年降水量占 86%^[12],年内和年际变化
