望霞大斜坡地质灾害链形成过程分析

摘要:望霞大斜坡位于重庆市巫山县巫峡北岸横石溪背斜核部。由于软硬相间的地质结构,望霞大斜坡发育危岩体、滑坡多处。根据地质灾害历史和崩滑体的空间分布,该区域存在崩塌—滑坡链式地质灾害。从望霞大斜坡地貌演化过程来看,其变形改造一方面与河流下切密切相关,另一方面与自身的地质结构相关,而后者在第四纪以后起着主导作用。现今受采矿及水库蓄水的影响地貌改造进程会加速。通过坡形对比,望霞大斜坡存在的直接地质灾害问题是危岩体崩塌,间接地质灾害问题是因崩塌而产生的滑坡。通过调查,该大斜坡长期稳定性差。目前桐心村危岩体变形剧烈,一旦失稳造成的后果较为严重。基于这些认识,建议该区域进行生态移民,对桐心村危岩体进行工程治理,并加强向家湾滑坡后缘陡崖危岩的监测。

Wangxia Slope Stability Analysis Based on Slope's Geomorphic Evolution

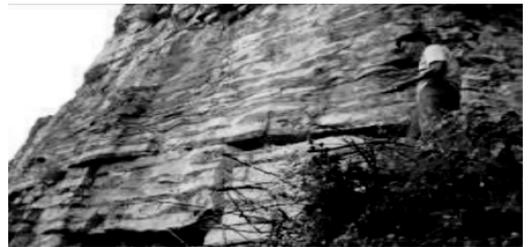
图 9 危岩体岩层脱层现象

因此望霞大斜坡的现今地貌过程受自身的地质结构影响外,还受采矿及水库蓄水的影响。望霞斜坡上部岩体受煤线的影响,不采矿也会产生不均匀沉降而倾倒。人类采矿后,桐心村村危岩体变形较大,加快了危岩体的这一变形过程。图 8 为采矿区上覆山体 2007 年的监测数据,这些数据显示山体出现明显沉降—掀斜现象。由于煤层顶部大面积的平铺下沉造成了顶板的脱层现象(图 9),即从层面处拉裂开,同时由于下沉变形向上传递,造成山体向坡外运动倾斜,并在变形块体里侧边缘张应力集中部位产生拉张裂隙形成开裂,于是形成了上部坡体受垂直裂隙

控制,下部坡体受水平层面及煤层控制的变形形式。这种采煤引起的沉陷—掀斜变形现象是以后端采空区边界为支点的悬臂梁力学机制变形形式^[5]。

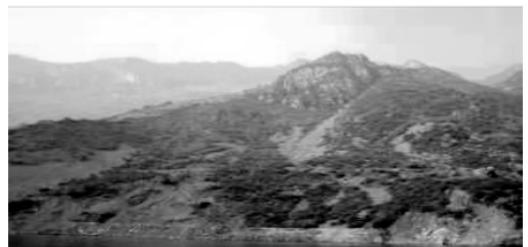
图 10 2007 年 5 月 18 日廖家坪斜坡(库水位 135 m)

低于 400 m 斜坡下部受蓄水影响,塌岸、滑坡等库岸再造现象也较明显(图 10—11),加速了滑坡的变形过程。根据工程地质类比法可知,向家湾滑坡、水泥厂滑坡应和茅坪滑坡、新滩滑坡类似,当后缘物质崩塌加载或冲击后,滑坡就会变形;累积加载冲击使得下滑力大于抗滑力,滑坡就会发生大的变形或滑动。而水库的周期性蓄水使得坡角岩土体力学性质下降,降低了滑坡整体抗滑力,使得滑坡更易达到变形或滑动的临界点,滑坡的力学模式也由原来单纯的加载推力式演化为后缘加载推力、前缘牵引的滑坡方式^[10]。
