# 半干旱丘陵地区乡村道路侵蚀特点和影响因素研究

## ——以内蒙古四子王旗东南部为例

**摘 要:** 内蒙古北部半干旱丘陵低山地区的乡村道路, 侵蚀严重, 使运输受阻, 经常被迫改道, 占用耕地, 严重影响了当地农村的发展。以阴山北麓四子王旗的农耕地区为例, 通过大量实地考察, 研究道路侵蚀特点, 并从自然和人为两方面研究道路遭受侵蚀的原因, 分析道路侵蚀的发生机理。结果表明: 乡村土质道路侵蚀的主要影响因素是路面坡度和降水强度, 人类的使用方式也直接影响路面侵蚀。研究区位于坡面上和谷地中汇水处的土质道路普遍发育不同程度的侵蚀; 夏季发生的有限的几次强降水是研究区道路遭受侵蚀的重要原因; 位于较大坡度坡面上和谷地中汇水处的道路侵蚀最为严重; 两边不等高和壤质土的路面都易遭受侵蚀; 人类使用的季节性和维护的缺失加剧了道路侵蚀。

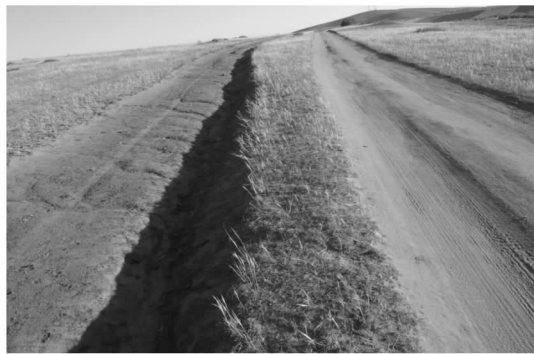
沟的深度在0.5 m左右,最深的地方有1.2 m,最浅的有0.3 m,如该区位于三元井村东平均坡度为37°的陡坡面上一段1.6 km长的二级土质路,其中1.2 km路段的路面上有至少一条连续的深度在0.5 m左右,宽度在1 m左右的浅沟。图1为2011年10月5日拍摄的库伦图村南坡面上坡度在15°左右坡面遭受侵蚀的道路。图中左侧为原路面,沟深1.2 m左右,宽1 m左右,整个坡面路段500 m左右,由于顺路而下水流的强烈侵蚀,道路右侧全部成切沟,道路被迫右移。再如从库伦图到朝克文都的15 km左右的土质公路,有近5 km成为2 m左右深沟,使得这条道路不得不废弃,只得另开道路。

图1 发育在耕作路面上的浅沟(2011年10月5日摄)

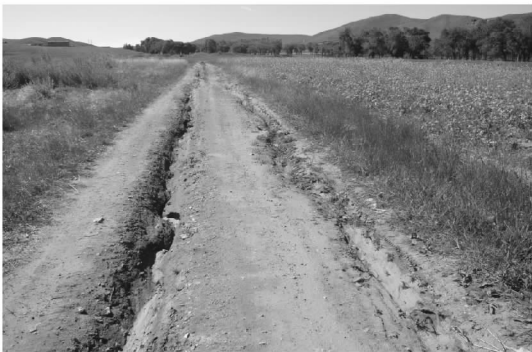
63.1 mm 和 87.8 mm,3 h 最大降雨量分别为 61.7 mm 和 85.6 mm,降水多表现为短时强降水。该区连续降水过程的最大值大多地区在 80 mm 以上,一日最大降水量大多在 50 mm 以上,少数地区超过 100 mm;丘陵低山地区,日降水量 25 mm 以上就能成灾,据气象资料载 1969 年 7 月 31 日 19 时到 20 时,乌兰花降水 48.8 mm,1981 年 6 月 30 日朝克文都的特大暴雨,历时 6 h,降雨 400 mm,2010 年 8 月 2 日夜間四子王旗大范围内普降中雨,个别地区降大雨,在短短的 2 h 内,库伦图、忽鸡图等地的降雨量分别达到 48.0 mm,34.0 mm,暴雨造成 35 km 公路被毁,8 处涵洞、2 处过水路面毁坏。一日最大降水量达 50 mm 以上,还出现过 10 min 降水 17.5 mm 的记录。个别年份也出现长时间持续性降水,如 1974 年 7 月,连续降雨 8 d。研究区虽然干旱年份多,但涝灾平均约三年出现一次,多年气象资料统计,研究区每年暴雨次数在 4 次左右,每次降雨量都在 10 mm 以上,都是可蚀性降水<sup>[17]</sup>。但近年研究区长历时的强降水出现频率增多,近两年每年多达 8 次左右,如图 2 是 2013 年 7 月 24 日拍摄的三元井村南的村间路遭遇侵蚀情况,其中沟深 50 cm 左右,宽 30 cm 左右,从坡顶一直延续到坡底,道路长 300 m 左右,细沟沿两边车辙侵蚀,分别长 300 m 左右,系研究区 2013 年 7 月 22 日长时间的强降水侵蚀形成的,图 2 中道路所在坡度 10°以下,水流来源于上游平均坡度为 25°左右坡面,导致路面被侵蚀,形成细沟。短时、强度大是研究区降水的主要特点,强降水是研究区道路遭受侵蚀的主要原因。道路路面上的侵蚀沟都是在数次强降雨下形成的,严重的在村落内的道路有一次降雨成深沟的现象。

图 2 强降水对村间路的侵蚀(摄于 2013 年 7 月 24 日)

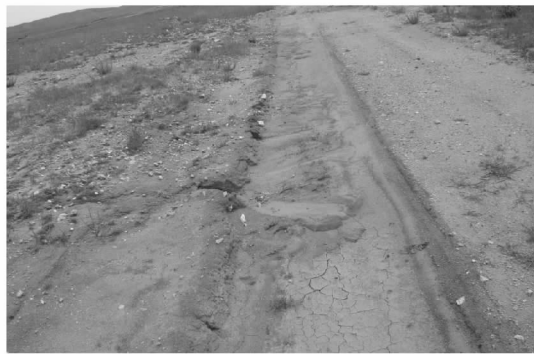
道路是人类活动作用在地面上的一种特殊的线状体,对于土质道路而言,路面上车辙的形成是坡面上道路发生侵蚀的主要原因,路面上有车辙的道路,即使坡度很小也有侵蚀发生,且形成固定的线状,中间凸起,两边是细沟,沟深时道路废弃,同时耕作时农民习惯拉着犁在路上走,形成深浅不一的犁痕,也为侵蚀创造了条件。如图 3 的路面是黏土质的,在三元井东,平均坡度  $35^{\circ}$  左右,由于雨后或雨中路面湿黏时行车,形成车辙,水流顺车辙侵蚀,形成细沟。其次就是车流量大的道路,侵蚀程度要较车流量小的道路弱,主要是车辆来往对侵蚀细沟的破坏,从而抑制了水蚀的迅速发展。研究区近年农村人口急剧减少,人类活动强度减弱,也影响到道路侵蚀<sup>[19]</sup>;耕作路使用的高峰期是春季耕种期和秋季的收割期,主要是在四月底到五月初以及八月底到十月初这段时间,而该区降水最多的是六月和七月两个月,从而形成道路的闲置和侵蚀期的叠加;同时研究区的道路多数顺直没有或很少有弯曲,道路起伏小,造成水流阻力小,可顺坡而下,侵蚀越来越大。

图3 水流沿车辙侵蚀(摄于 2011 年 7 月 28 日)
