极端暴雨条件下黄土高原水平梯田损毁情况调查分析 ——以岔巴沟流域“7·26”特大暴雨为例

Investigation and Analysis of Damage of Horizontal Terraced Fields Under Extreme Rainstorm Conditions in the Loess Plateau —Taking the 7·26 Torrential Rain in the Chabagou Watershed as an Example

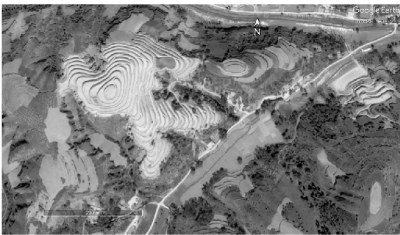
图 1 Google Earth 影像岔巴沟流域
梯田斑块及线条勾勒

域进行确认并勾勒线条,见图 1,确认流域内梯田的面积和位置分布情况。Google Earth 中岔巴沟流域影像时间为 2017 年 5 月 12 日,可以很好地反映出近期梯田位置和梯田利用方式等信息,为野外调查提供了扎实的数据基础。2017 年 9—10 月间,共勾勒梯田斑块 1 404 块,经过实地考察之后,对所勾勒的 1 404 块梯田进行再次确认,去除 85 块非梯田斑块,剩余 1 319 块梯田,面积总计 25.24 km²,约占岔巴沟

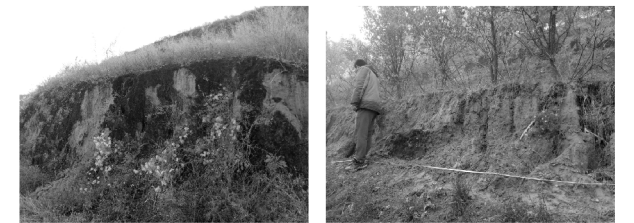
(1) 表层结皮脱落。主要发生于老梯田乔木和老梯田草地上。梯田田埂坡面在暴雨冲刷下发生大面积表皮滑塌,表皮基本全部损毁,深度2~3 cm,严重的整块梯田表皮全部冲刷滑塌(图6)。

图6 老梯田田埂表皮结皮脱落(郭晋伟于2017年10月拍摄)

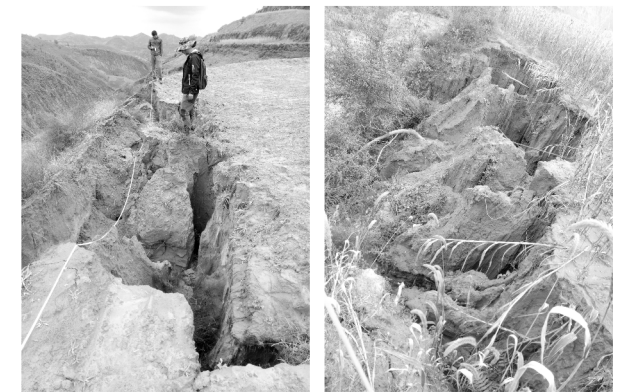
(2) 田埂滑塌崩塌。主要发生在老梯田上,部分发生在新机修梯田上。老梯田田埂在暴雨的冲刷下,

由于表层硬壳脱落,内填土因降雨自重增加而发生滑塌崩塌,为直线型。还有部分因为田面不平,地势低洼处产生积水,达到临界点之后发生大面积滑坡,为抛物线型。新机修梯田田埂上部为斜坡,岸草茂密,下部分为机修时挖出的竖直田埂,土质疏松,降雨时外层土易与内层土剥离,如图7所示。

图7 田埂滑塌崩塌(郭晋伟于2017年10月拍摄)

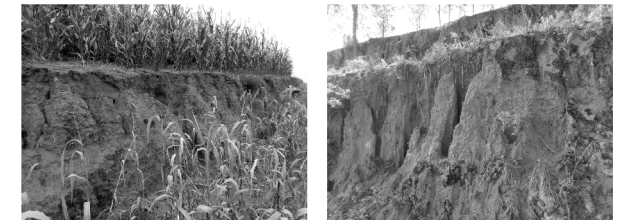
(3) 田埂冲毁。在各梯田上均有发生。老梯田因为缺少人为管护田埂上的地势低点在降雨中易被冲毁,多次降雨后形成深切沟道,并逐渐扩大,遇到大暴雨,大量雨水从沟道流下,发生更剧烈的侵蚀。老梯田草地和老梯田乔木有部分因为人类放牧,羊在田埂上造成数量极大地踩踏破坏,降雨时更容易冲刷造成破坏。老梯田农地由于人为耕种,田面不平,容易形成地势低点,在暴雨时造成破坏。新机修梯田上,由于机械耕作时填土不均或者对田埂造成破坏,使田埂土质疏松,暴雨时易被冲毁,并且由于侧坡太长,坡面径流冲刷厉害,造成严重的侵蚀(图8)。

图8 田埂冲毁(何亮于2017年10月拍摄)

(1) 增加人为管护。在梯田防护中,人为管护有着极大地作用,有人为管护的田埂侵蚀数量明显减少,缺少人为管护的田埂侵蚀严重。应当定期检查梯田田埂,做好田垄,在侵蚀严重的地方适当补土,阻止或减缓侵蚀扩大。调查中发现由于田埂管护得当,部分梯田农地安然无恙,损失较小。

(2) 减少或禁止放牧。放牧对梯田的危害极大,放羊过度的地方田埂破坏严重,对暴雨的抵抗力明显减弱,暴雨来时极易形成损毁。

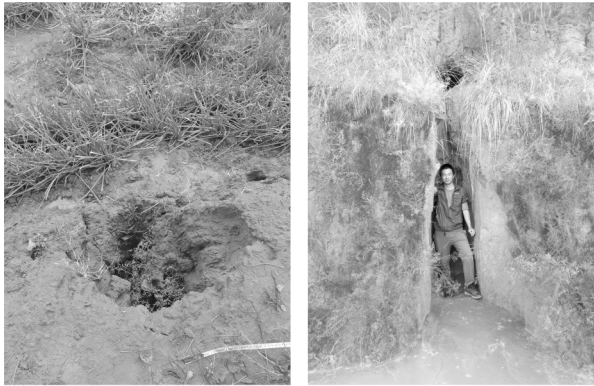
(4) 田面陷穴穿洞。主要发生在老梯田农地和新机修梯田上,并且更容易造成田埂滑塌崩塌和冲毁。在梯田修建时,有的地方因为缺土少土,夯打不实,形成地势低点,径流汇集,加上黄土自重形成陷穴。由于田岸相对内层土土质疏松,离田岸近的陷穴更容易形成穿

洞,进一步形成切沟,使梯田断开,造成剧烈侵蚀。还有一部分由树木引起,在降雨时,土壤自重加上树木的重量更容易形成陷穴,深度可达 1~2 m,在岸边的树更容易引起田埂冲毁(图 9)。

图 9 田面陷穴穿洞(郭晋伟于 2017 年 10 月拍摄)

(3) 多建机修梯田。调查中发现,机修梯田田面宽,耕作方便,对暴雨的抵抗力也强。在机修梯田修建时应当注意田面平整,避免出现低洼处,田埂要夯打坚实。

(4) 注意植树方法。在梯田上植树应注意选择灌木树种,避免树木过重带动黄土下陷。植树位置应当选择田面中间或内部,不宜在田岸边植树,避免树木下陷径流冲刷形成损毁。
